改善箇所説明図

改善の内容

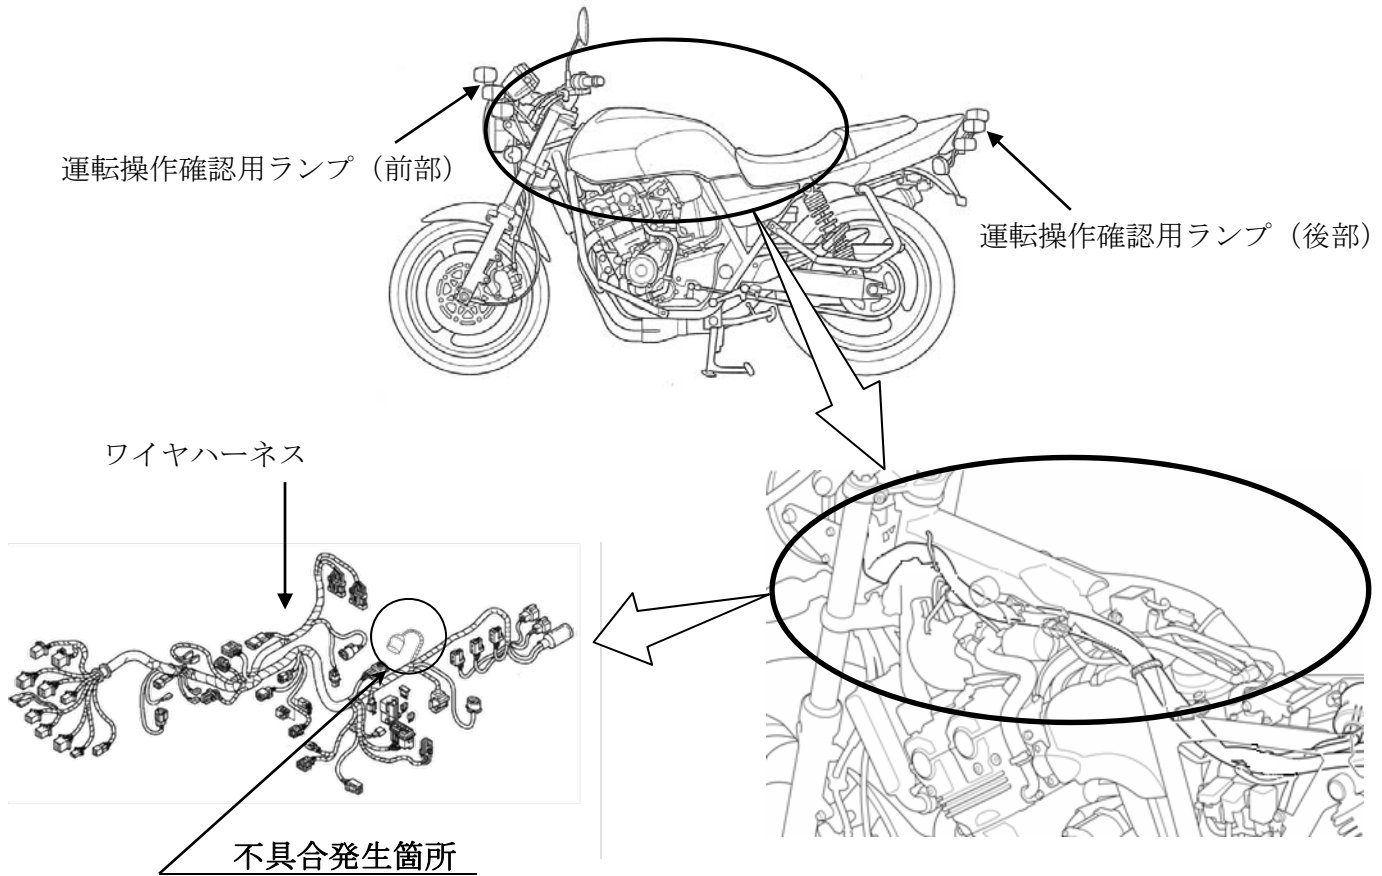
教習用車両のスタータスイッチ操作を表示する電気回路が不適切なため、運転操作確認用ランプ表示をエンジン停止状態からスタータスイッチ操作状態に切替えた場合、サイドスタンドの格納忘れを防止する機構（サイドスタンドを出した状態で走りしようとするとエンジンが停止する機構）が作動しなくなる。そのため、サイドスタンドを出した状態で走行可能となり、最悪の場合、サイドスタンドが接地して転倒するおそれがある。

改善前	改善後
ヘッドライト部		
車体部

注： は追加部品を示す。

全車両、スタータスイッチ操作を表示する電気回路に、ダイオード付電気配線を追加する。

識別：車体番号打刻付近に黄色の識別ラベルを貼付ける。
