## 改善箇所説明図

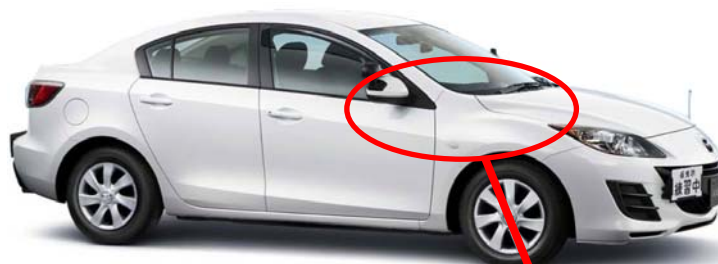
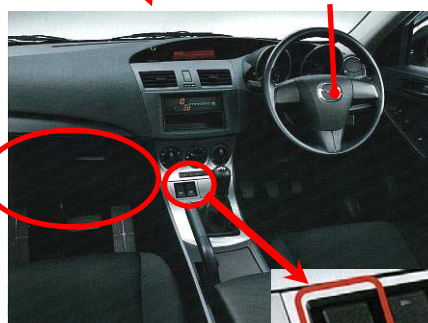
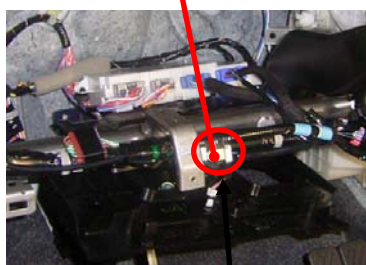
運転者用 警音器スイッチ

コネクタ

基準不適合発生箇所

教官用 警音器スイッチ

教習車の教官用警音器スイッチを装着する際に、仕様の異なるコネクタを組み付けたため、走行時の振動等により当該コネクタ端子が接触不良となり、運転者用警音器が鳴らなくなるおそれがある。

全車両、当該コネクタを正規品と交換する。

識別：教官用のサブ・ブレーキ・ペダルに黄色のペイントを塗布する。
