[改善箇所説明図]

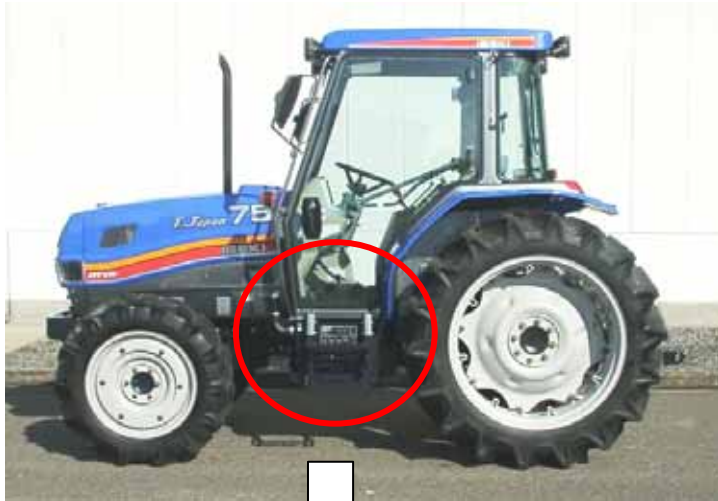
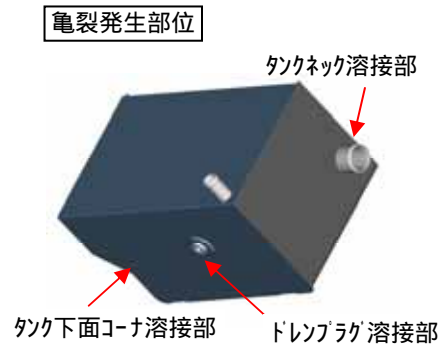
改善前

不具合発生箇所

農耕トラクタの燃料装置において、燃料タンクの強度が不足しているため、組み付けばらつきによるタンクのひずみ、または走行時の振動等により当該タンクに亀裂が生じ、燃料が漏れるおそれがある。また、組み立て時に燃料タンクの固定バンドを過締め付けしたものがあため、そのままの状態で使用を続けると燃料タンク固定バンドが破損し、異音が発生するおそれがある。

全車両、燃料タンク、タンク支持部材、及びタンク固定バンドを対策品に交換する。

タンク固定バンド、タンク支持部材による識別、および、左右の燃料タンク前面上部に白色ペイントを塗布する。

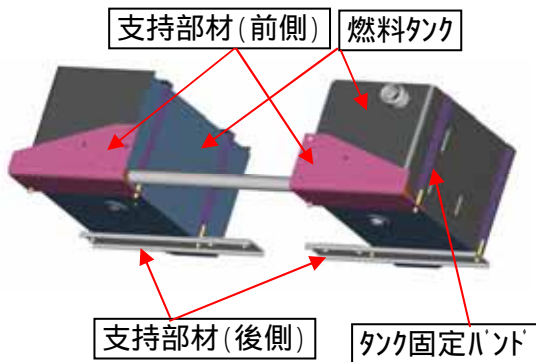
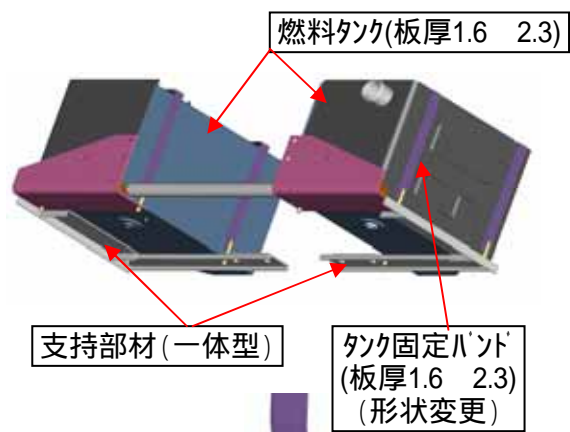
改善後

注： は、交換部品を示す。
