## 改善箇所説明図

### 改善の内容

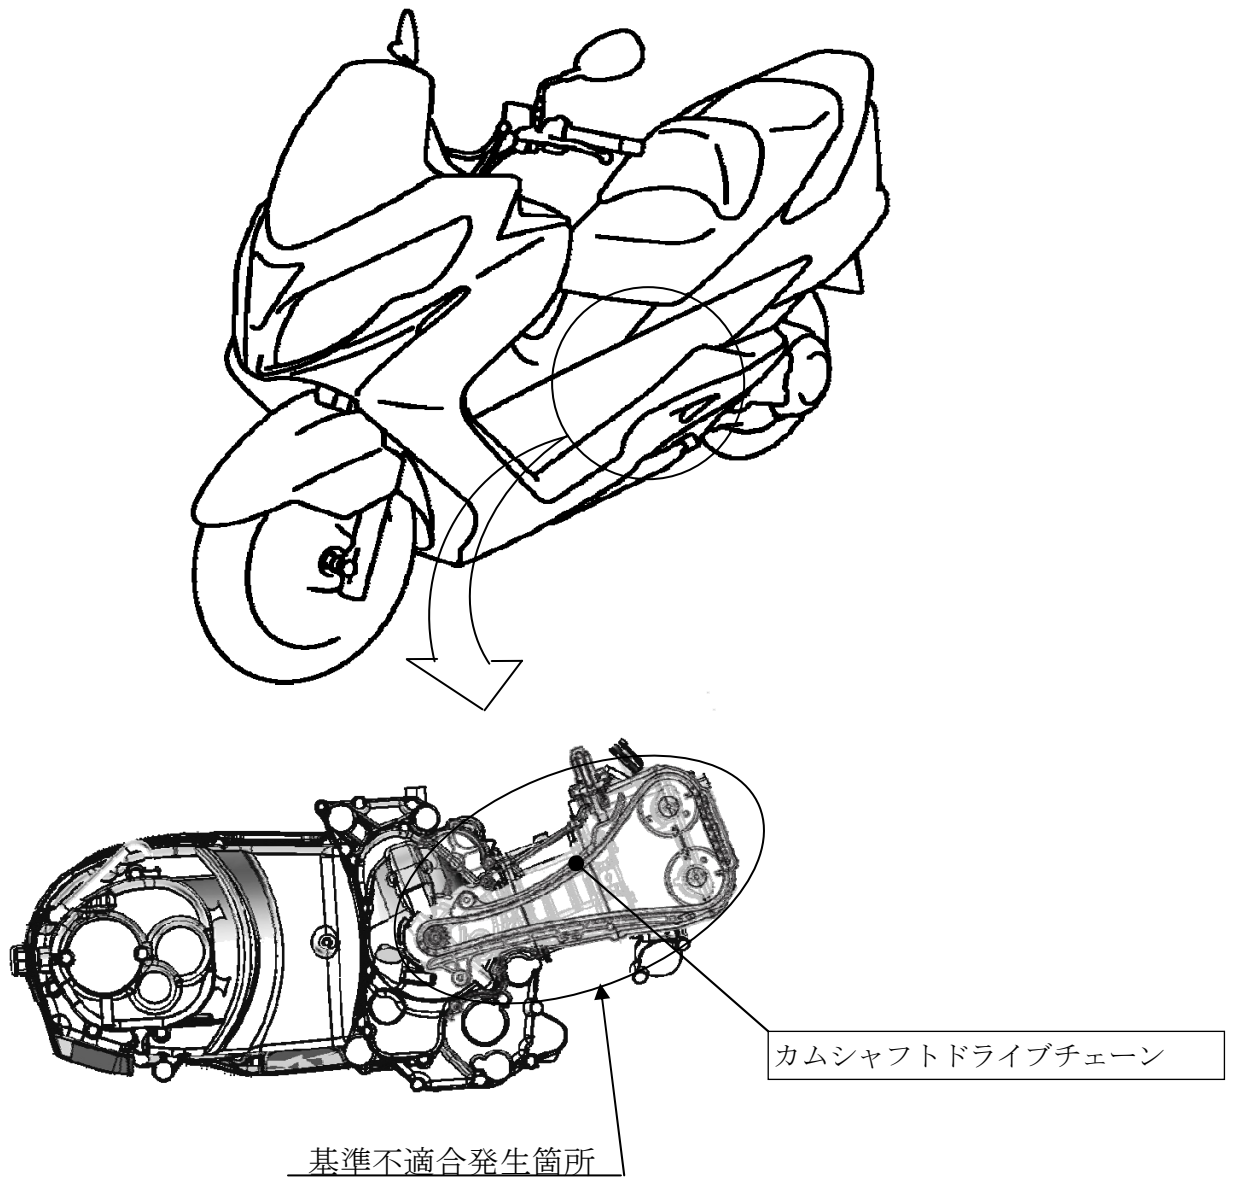
原動機の温度上昇が遅いため、寒冷時の短時間運転を繰り返した場合、ブローバイガス中の水分が原動機内で結露し、潤滑油内に蓄積することにより、カムシャフトドライブチェーンが摩耗して伸びることがある。そのため、そのまま使用を続けると異音が発生し、最悪の場合、当該チェーンが外れて原動機が停止し、再始動できなくなるおそれがある。

注：  は交換部品を示す。

全車両、カムシャフトドライブチェーンを対策品と交換する。

識別：左側フロントパネルボックス内に橙色のシールを貼付する。
