## 改善箇所説明図

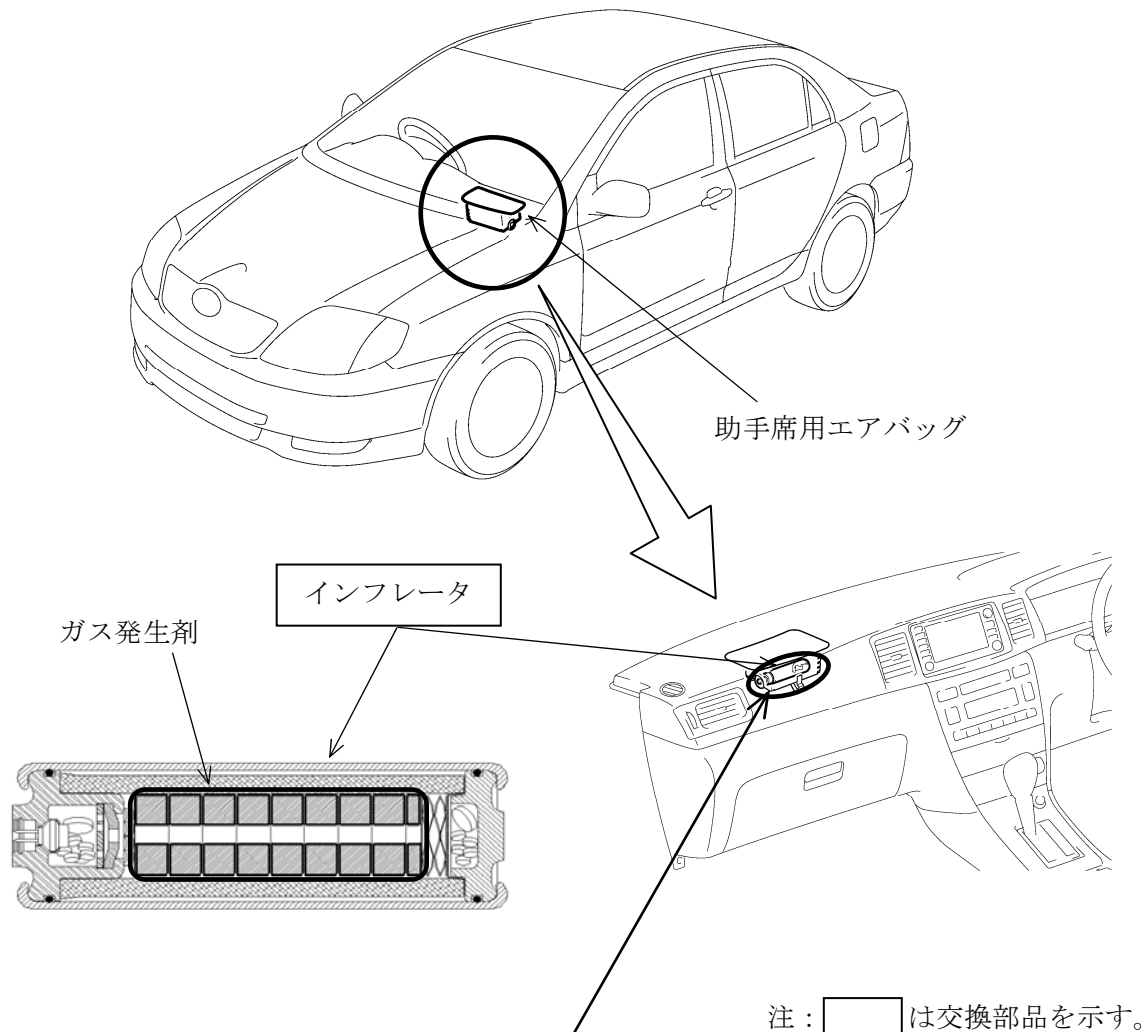
### 基準不適合発生箇所

助手席用エアバッグのインフレーター（膨張装置）内のガス発生剤組付け作業が不適切なため、ガス発生剤の装填量が不足しているものがある。そのため、車両の振動でガス発生剤が粉状となり、エアバッグが展開するとインフレーター内圧の異常な上昇で容器が破損して構成部品が飛散し、乗員が負傷するおそれがある。

全車両、当該インフレーターを良品に交換する。

カローラ、カローラフィールダー、カローラランクス：改善済車両にはエンジンルーム内の車台番号打刻位置の左横に黄色ペイントを塗布する。

ガイア、イプサム、ブレビス、マークII：改善済車両にはエンジンルーム内のネームプレートの右上に黄色ペイントを塗布する。
