## 改善箇所説明図

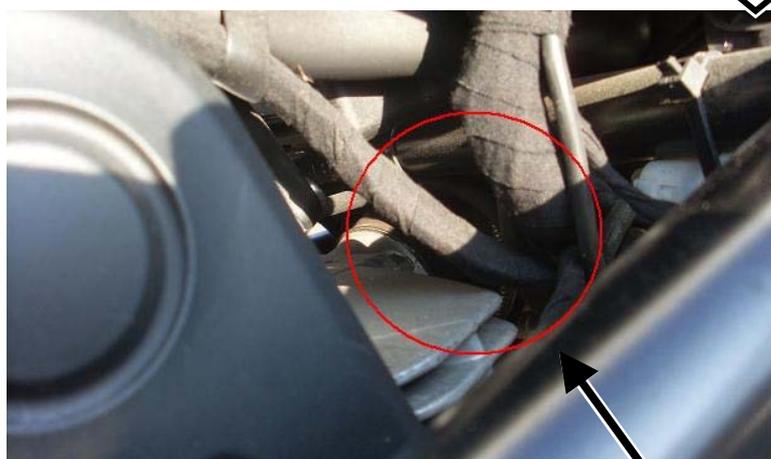
改善前

メインハーネスの取り回しが不適切なため、原動機リヤ側シリンダフィンに干渉して、当該ハーネスが損傷することがある。そのため、速度計が表示しなくなる、前照灯や方向指示器が作動しなくなる、又は原動機が停止して、再始動できなくなるおそれがある。

全車両、結束バンドでメインハーネスの取り回しを修正する。なお、メインハーネスに損傷がある場合は新品と交換する。

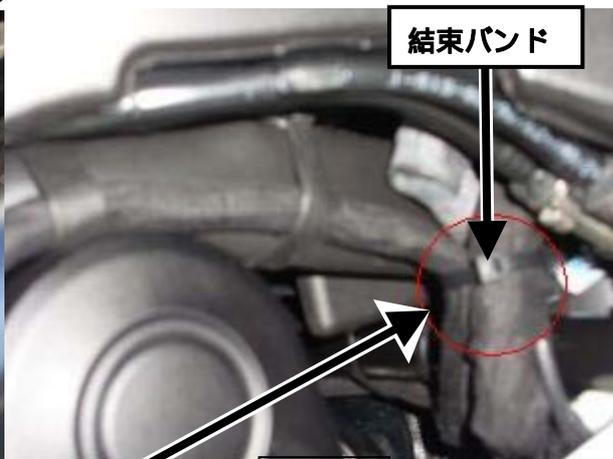
改善後

注：□ は改善箇所を示す

識別： フューエルタンク右側、リアサブフレーム奥に白いペイントを行う。
