改善箇所説明図

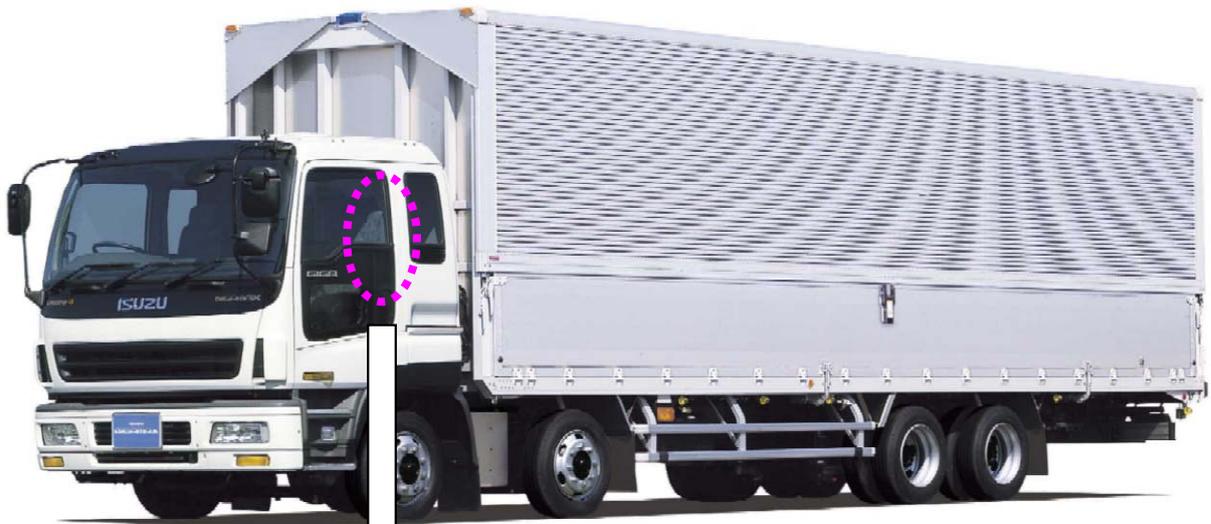
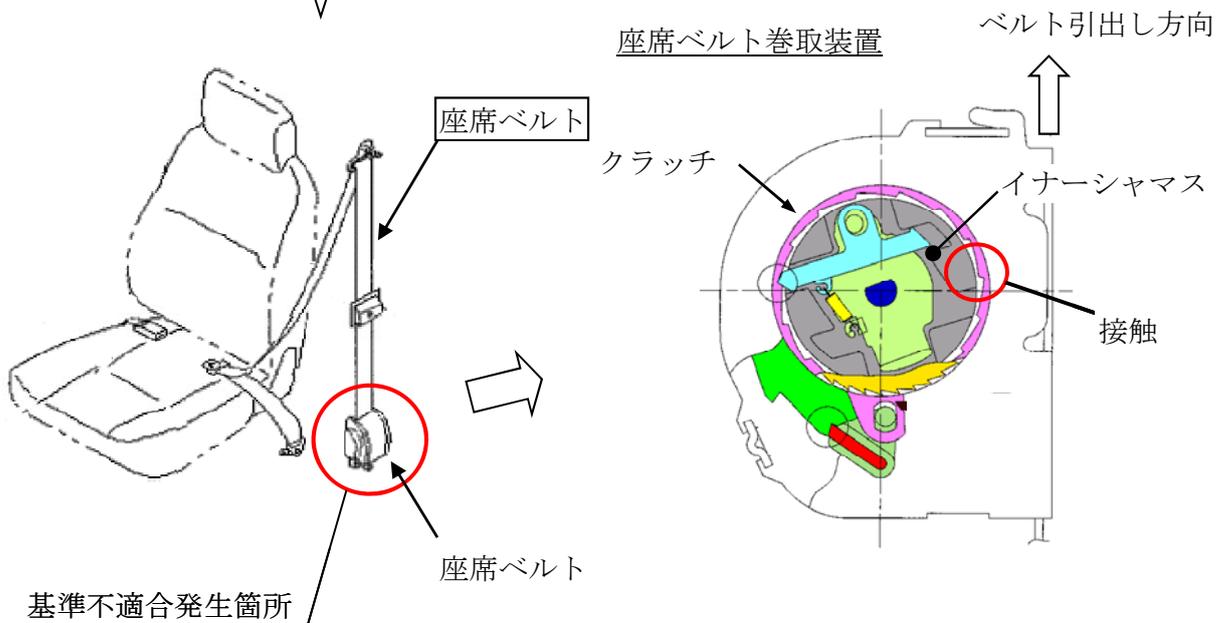
座席ベルト巻取装置の内部部品（イナージャマス）の製造工程において、不適切な材料を使用したため、当該部品が変形し、座席ベルトが引き出せなくなるおそれがある。

注： は交換部品を示す。

改善の内容：全車両、座席ベルトを対策品と交換する。

識別：座席ベルトの札に黒ペイントの識別マークを付与する。
