# 改善箇所説明図

## 不具合の内容

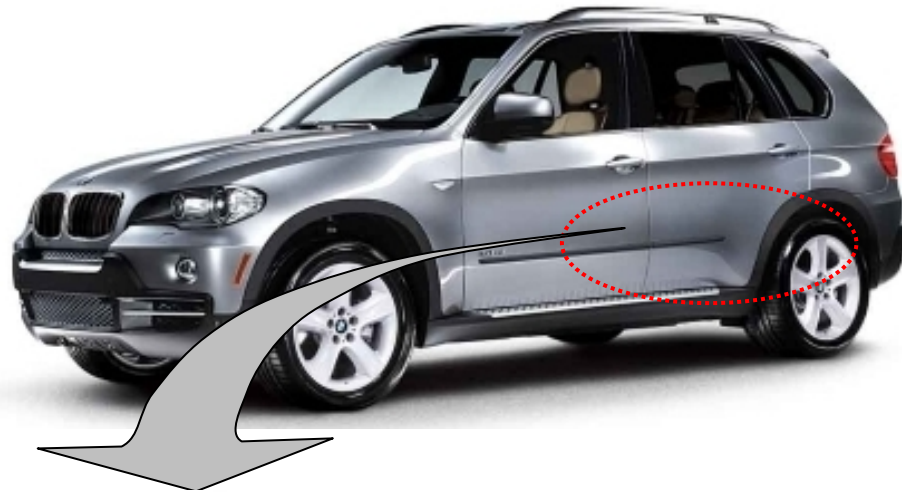
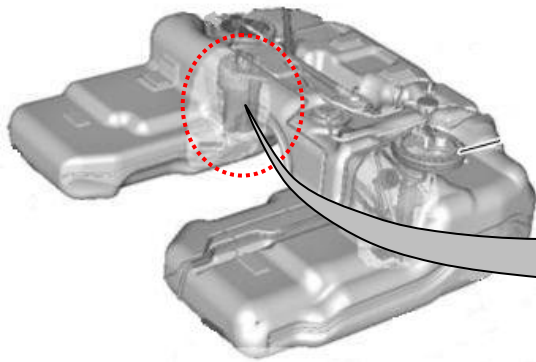
図：左ハンドル車

基準不適合発生箇所  
電動燃料ポンプのモーター

電動燃料ポンプのモーターにおいて、当該装置の製造工程が不適切なため、整流子が早期に摩耗し、最悪の場合、燃料ポンプが作動しなくなり、原動機が停止して再始動不能となるおそれがある。

電動燃料ポンプ式を良品と交換する。
