## 改善箇所説明図②

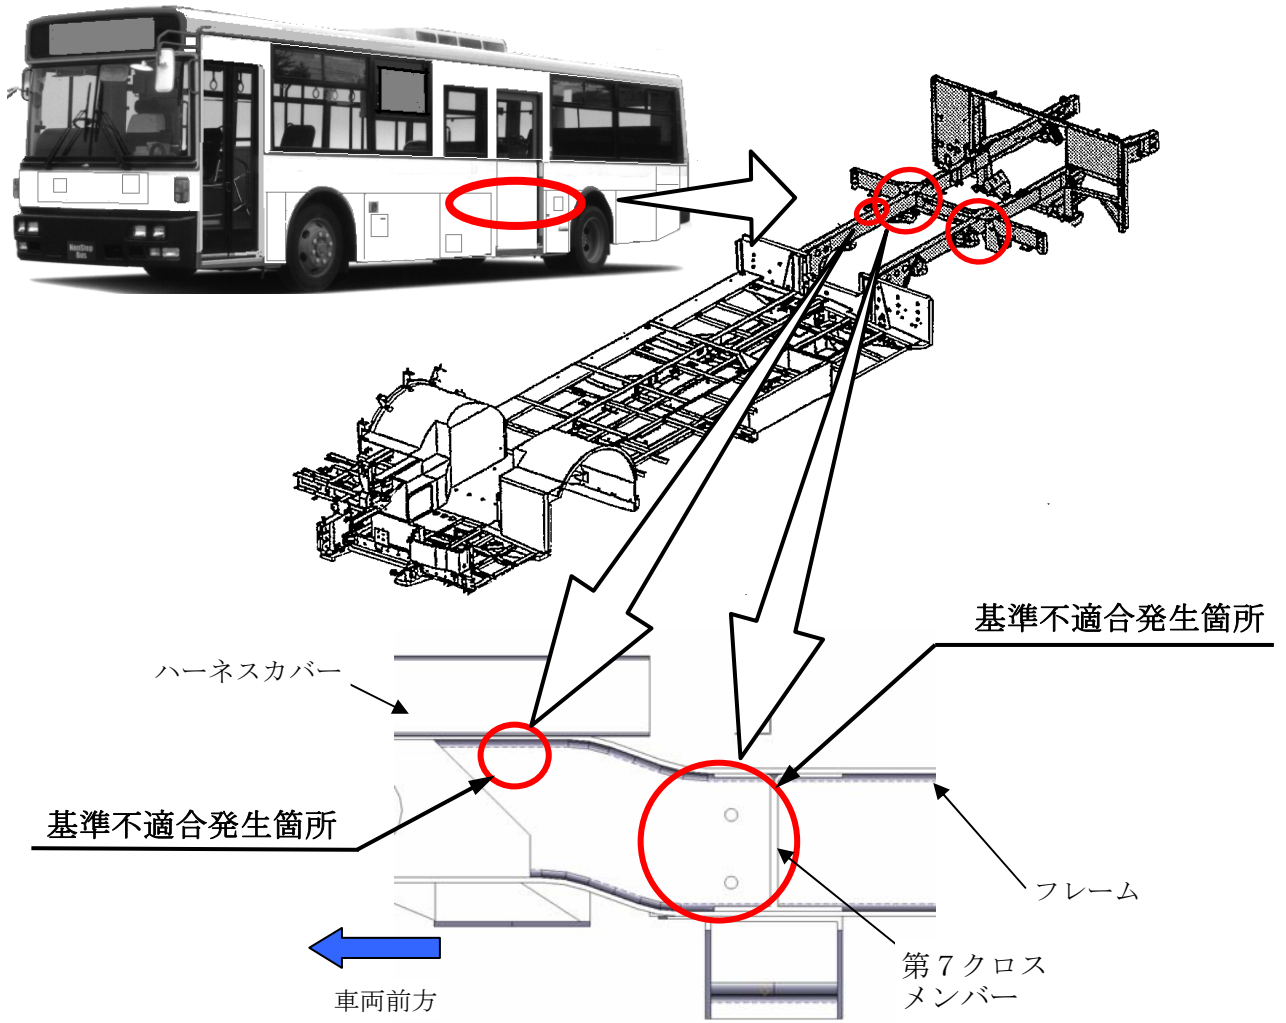
フレームの強度が不足しているため、走行時の振動により、亀裂が発生するものがある。そのため、そのままの状態で使用を続けると亀裂が進行し、最悪の場合、フレームが折損するおそれがある。

全車両、フレームに補強材を追加する。

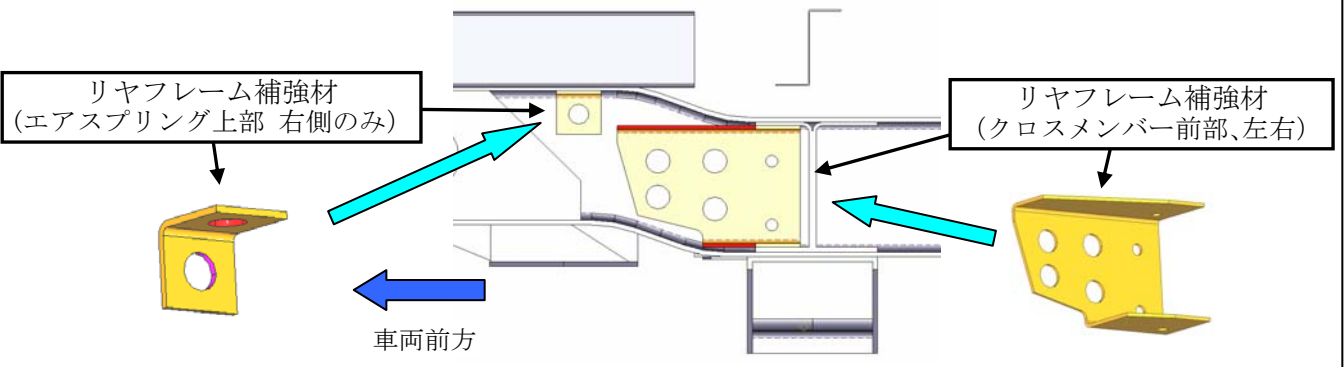
注：  内は、追加する部品を示す。

識別：補強材付近に、黄色ペイントを塗布する。
