# 改善箇所説明図

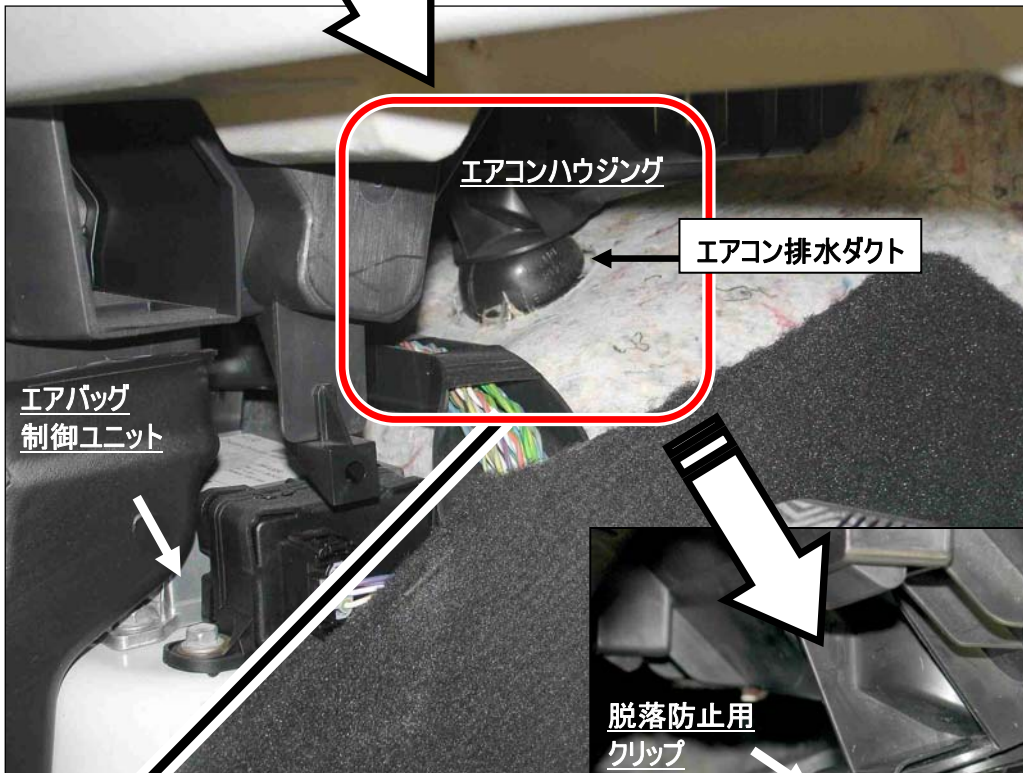
(センタコンソールを取り外した状態)

エアコンハウジング

エアコン排水ダクト

エアバッグ  
制御ユニット

基準不適合発生箇所

エアコンシステムにおいて、エアコンハウジングの組付け位置が不適切なため、エアコンハウジングとエアコン排水ダクトとの接続部に隙間が発生しているものがある。そのため、そのまま使用を続けると、エアコンシステムからの排水が車室内に漏れ、隣接するエアバッグ制御ユニットが浸水し、内部ショートが発生することにより、最悪の場合、エアバッグが誤作動し乗員が負傷するおそれがある。

全車両、エアコン排水ダクトを対策品に交換するとともに、脱落防止用クリップを取り付ける。

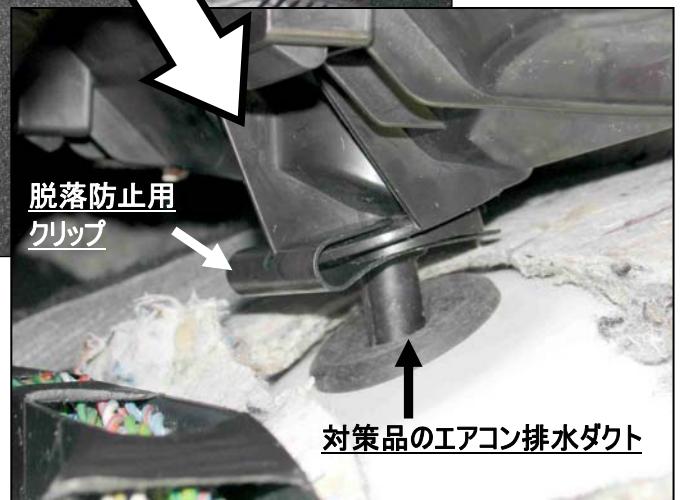
脱落防止用  
クリップ

対策品のエアコン排水ダクト

識別 : 運転席前部の内側固定ボルトの頭部に黄色ペイントを塗布する。
