改善箇所説明図

不具合の内容

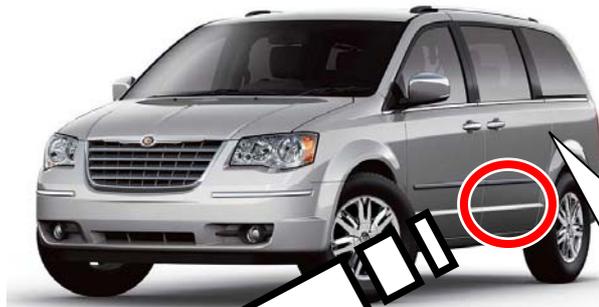
左側電動スライドドアを開けた状態
(右側も同様)

スライドドア後部のラッチ装置

基準不適合発生箇所

電動スライドドア用配線の
ショートにより不具合が発生
する箇所。

左右電動スライドドア用配線において、当該配線の固定が不十分なため、電動スライドドアのロアヒンジまたは可動型配線ケースが当該配線に接触しショートする場合があります。そのため、そのまま使用を続けると、電動スライドドアのラッチ装置のモータが回り続ける等により当該装置が過熱し、最悪の場合、火災に至るおそれがある。

全車両、電動スライドドア用配線をバンドで固定するとともに、電動スライドドアのロアヒンジに可動式配線ケースの動きを抑制するためのアダプタを装着する。

識別： 運転席後部の外側固定ボルトの頭部に黄色ペイントを塗布する。

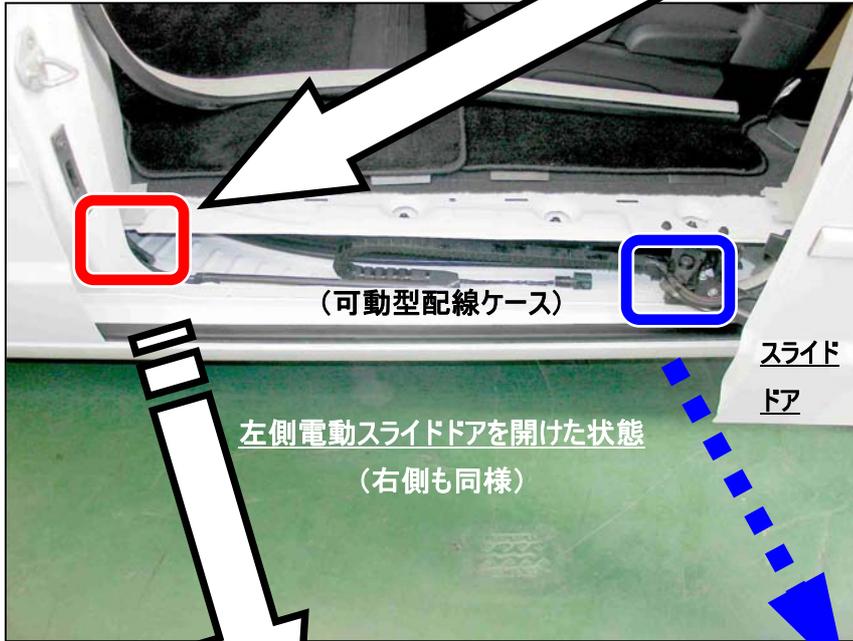
(可動型配線ケース)

スライド
ドア

スライド
ドア(後部)

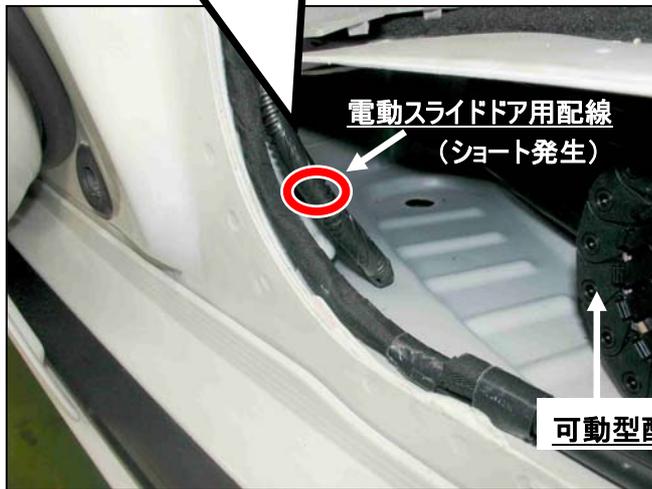
電動スライドドア用配線
(ショート発生)

可動型配線ケース

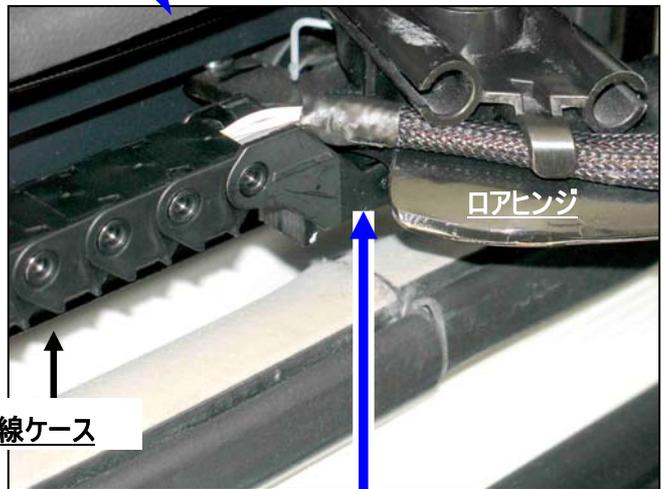
ロアヒンジ

アダプタを装着
