平成23年5月27日
国土交通省鉄道局

「鉄道構造物耐震基準検討委員会」の結果について

東北地方太平洋沖地震の地震動と設計地震動の比較

JR東日本が保守している比較的新しい標準で作られた構造物の被害の有無

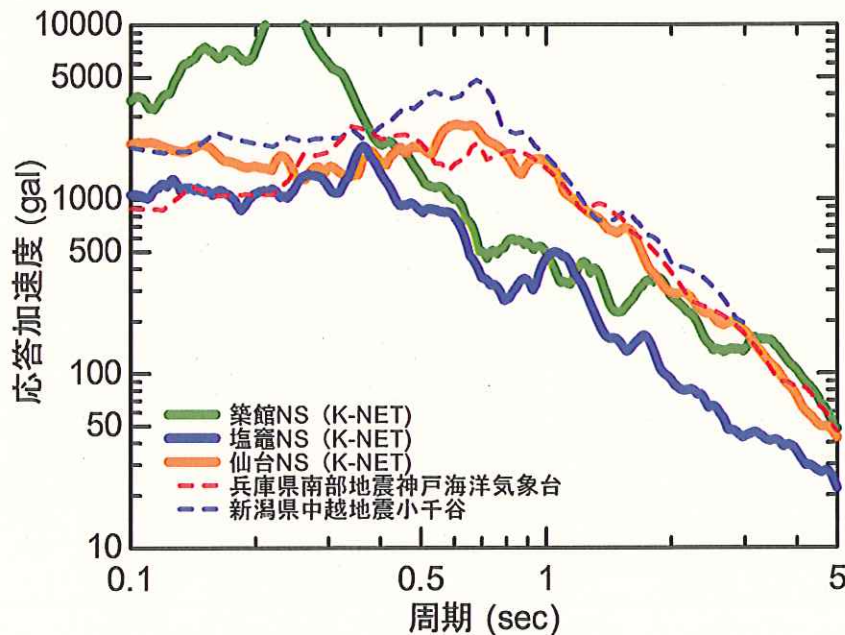
図5 過去の被害地震との比較（加速度応答スペクトル）

- 図5の応答スペクトルを見ると，K-NET 築館の周期0.3秒より短周期側で兵庫県南部地震，新潟県中越地震の観測記録を大きく上回っていることが分かる。K-NET 仙台では，兵庫県南部地震，新潟県中越地震の記録と概ね等しい周期特性，応答レベルとなっている。
- 図6の時刻歴波形より，複数の大きな2つの破壊領域に対応して，地震動波形にもその影響が明瞭に生じている。また，他の地震記録と比較して，継続時間が非常に長くなっている。
- 図7のフーリエスペクトルを見ると，2～3Hzの高い振動数成分が卓越しており，構造物の周期帯域では被害が大きかった地震に比べると振幅が小さいことが分かる。ただし，K-NET 仙台の記録のフーリエスペクトルは，神戸JMAのそれと類似している。
- これらの特性は，主に東北地方の地盤構造に起因するものと思われる。

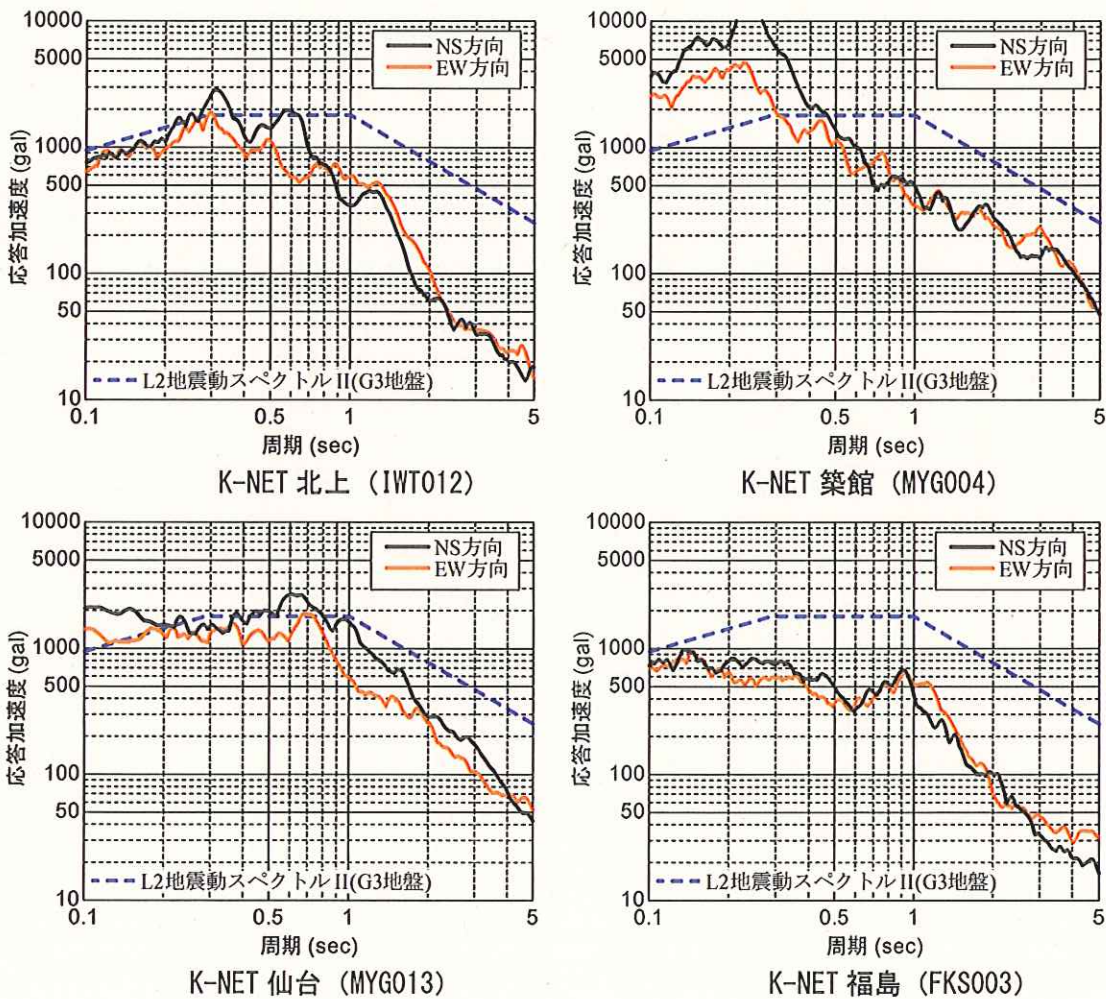
図8 K-NETによる観測地震波の加速度応答スペクトル

図8は加速度応答スペクトル ($h=0.05$) であり、横軸は構造物の周期を、縦軸はその構造物の最大応答加速度を表す。なお、各図には、耐震標準（鉄道構造物等設計標準・同解説）に示されているL2地震動スペクトルII（G3地盤）を合わせてプロットした。

- (1) 短周期領域で設計地震動を上回る記録がある。特に築館においては周期0.25秒の構造物応答が10000galを超えており、非常に大きな応答を示している。
- (2) しかし、一般的な鉄道構造物の周期帯域は0.5~1秒程度であり、K-NET 仙台の記録を除き、この周期帯域は、設計地震動のスペクトルで包絡されていることが分かる。

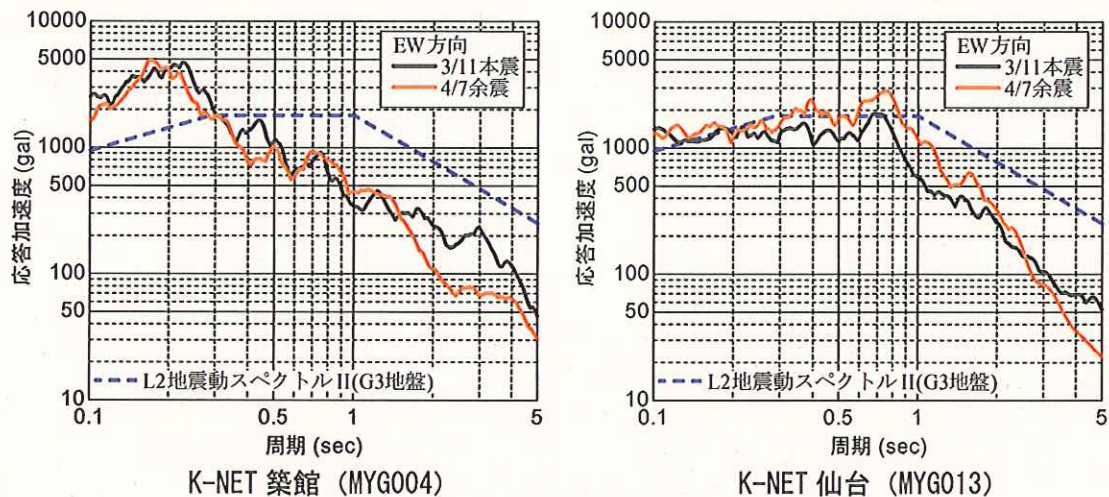
図9 3/11本震と4/7余震の加速度応答スペクトル

本震発生後の4月7日にM7.1の余震が発生した。この余震の震源は本震と比較して陸側に位置しており、鉄道構造物においてもいくつかの被害が発生した。この余震記録の応答スペクトルを本震記録と比較して図9に示す。この図より、4/7の余震は3/11の本震記録とほぼ同レベルの応答を示していることが分かる。またK-NET 仙台などの地点では、本震よりも大きな応答を示している。

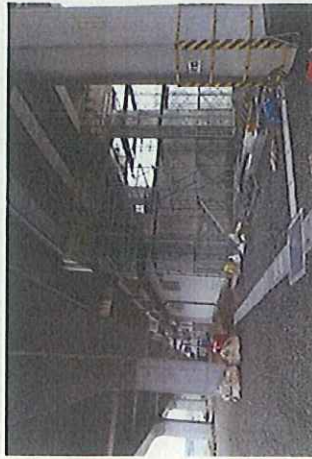
左: 長町高架橋 右: 新幹線高架橋

長町高架橋(概要)

適用標準: 鉄道構造物等設計標準(コンクリート H4)
: 鉄道構造物等設計標準(耐震設計 H11)

設計上の特徴: 標準スパン17~21m、
: パイルベント構造背割式高架橋、
: 内巻スバイラル、先端プレロード場所打杭

(曲げひび割れ一部 ほぼ無損傷)

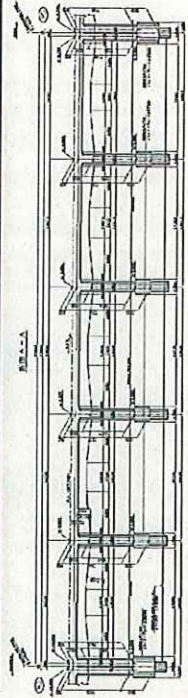
多賀城高架橋(概要)

適用標準: 鉄道構造物等設計標準(コンクリート H16)
: 鉄道構造物等設計標準(耐震設計 H11)

設計上の特徴: 標準スパン15m
: パイルベント構造背割式高架橋、
: 内巻スバイラル、先端プレロード場所打杭
