改善箇所説明図

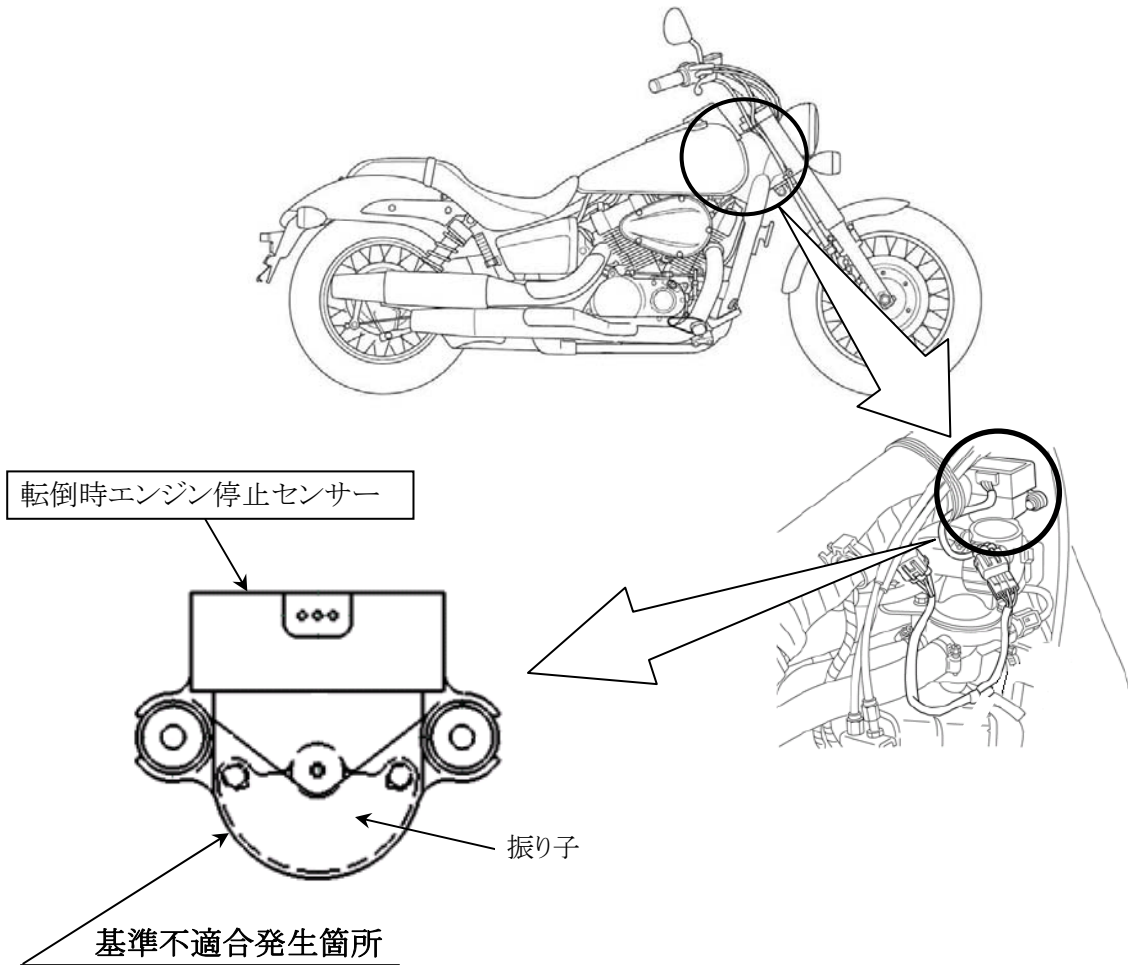
転倒時エンジン停止センサーにおいて、防振構造が不適切なため特定のエンジン回転数で共振し、センサー内部の傾き検知用振り子が転倒検知位置までずれる場合がある。そのため、当該センサーが転倒と誤検知して、走行中に突然エンジンが停止するおそれがある。

構造	改善前	改善後
<p>軸受け部径</p>	<p>軸受け部詳細</p> <p>軸</p> <p>振り子</p>	<p>摺動面径縮小</p>

注: は交換部品を示す。

全車両、センサーを対策品と交換する。

識別: 車台番号打刻部付近に黄色の識別ラベルを貼付する。
