改善箇所説明図

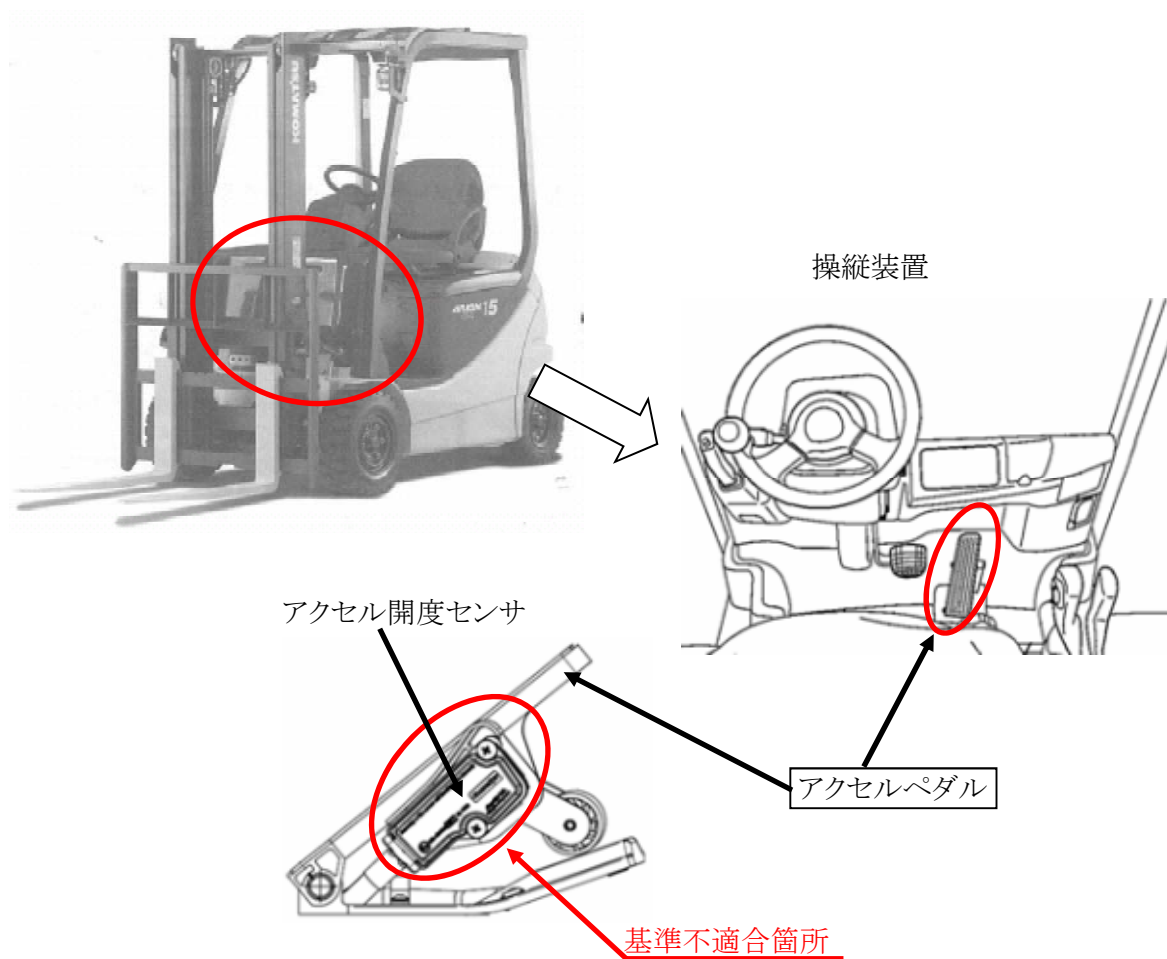
注: は、交換部品を示す。

アクセルペダルにおいて、アクセル開度センサ内部部品の構造が不適切なため、アクセルペダルを踏み込んでも、踏み込み量に応じたアクセル開度信号が出力されない場合や、アイドルリング位置検出スイッチがアイドル位置を検出したままの場合がある。そのため、アクセルペダルの踏み込み量に応じた加速が得られないおそれや、車両が走行しないおそれがある。

緑色シールの貼り付け位置

改善措置の内容: 全車両、アクセルペダルを対策品に交換する。

識別: アクセルペダルに緑色シールを貼り付ける。
