改善箇所説明図

【基準不適合発生箇所】

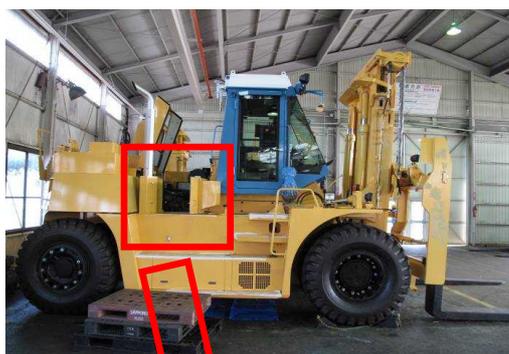
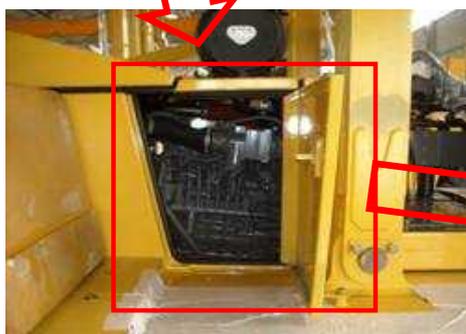
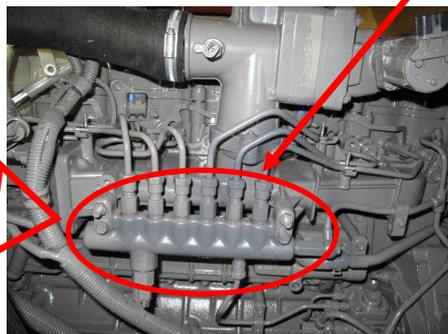
基準不適合発生箇所

コモンレール

フォークリフトのコモンレール式燃料噴射装置のコモンレールにおいて、材質及び加工不良により、コモンレールの強度が低下しているものがある。そのため、燃料供給時の圧力変動の繰り返しによりコモンレールに亀裂が生じ、燃料が漏れるおそれがある。

全車両、コモンレールの製造番号を確認し、対象となるものは良品と交換する。
