改善箇所説明図

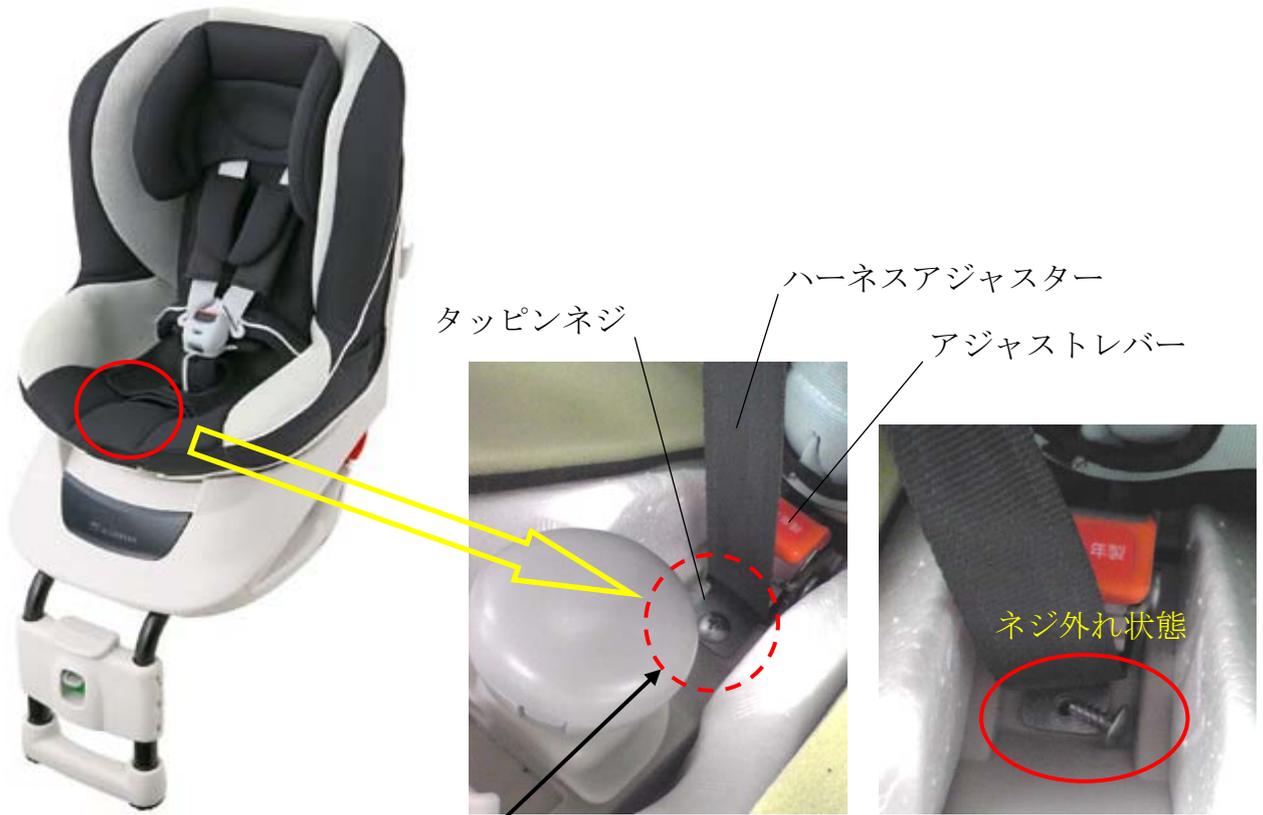
基準不適合発生箇所

年少者用補助乗車装置（チャイルドシート）のアジャストレバーの固定方法が不適切なため、乳幼児の乗せ降ろしの際にハーネスアジャスターを繰り返して使用することにより、当該部分のタッピンネジが緩むことがある。そのため、そのままの状態で使用を続けると、最悪の場合、ネジが外れ、ハーネスアジャスターによる調整が出来なくなり、次回使用時に使用できないおそれがある。

- ・タッピンネジが外れていないものについては、当該ネジを緩まなくするための「ネジキャップ」及び「ネジチェッカー」を使用者へ送付する。
- ・タッピンネジが外れているものについては、自社コールセンター及びサービスセンターにて対策を実施する。

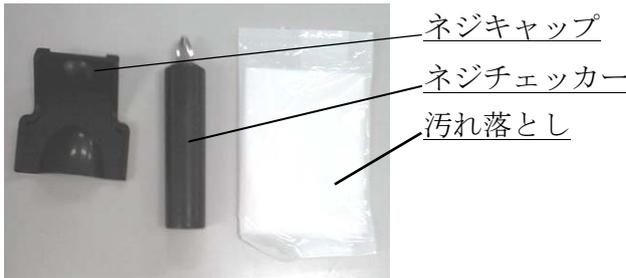
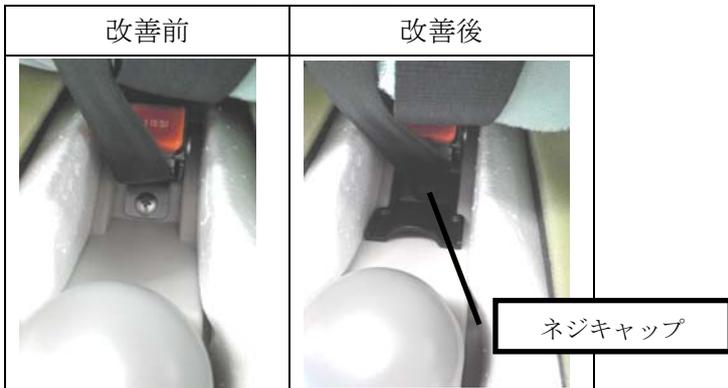
改善の内容

注： は追加部品を示します。

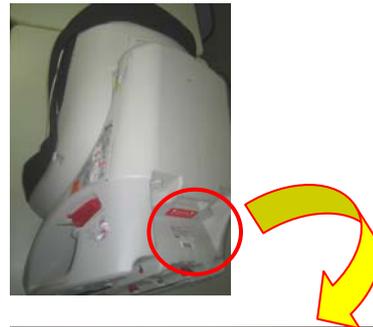
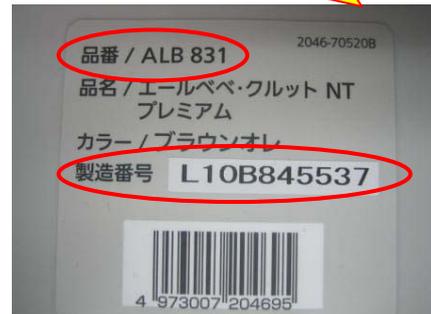
リコール対象装置の識別方法

改善の実施の識別：ネジキャップ取付の有無。
