# 特殊土壌地帯対策をめぐる現状と課題

## 農村振興局

平成23年10月

農林水産省

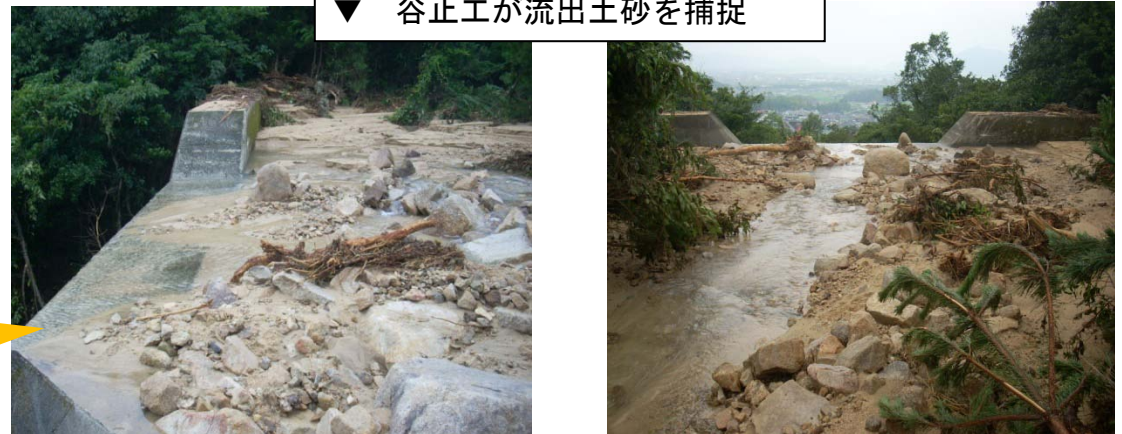
### ▼ 谷止工が流出土砂を捕捉

- ・山口県の中央部に位置する防府市自由ヶ丘地区では、平成5年8月の豪雨により大規模な山地災害が発生し、森林に大きな被害が及ぶとともに、下流の住宅地にも甚大な被害をもたらした。当該地区においては、平成6年度の災害復旧により谷止工を設置し、早急な復旧を図った。
- ・防府市では、平成21年7月の中国・九州北部豪雨により、再び多くの箇所で山地災害が発生したが、当該地区では谷止工が流出土砂の多くを捕捉し、被害は最小限にとどまった。こうした状況を踏まえ、平成21年度に追加で谷止工（2基）を実施した。
- ・これらの対策を講じたことにより溪流に堆積した不安定土砂及び崩壊地からの土砂移動が抑えられ、山腹斜面が安定し、森林の早期復旧が図られた。

事業年度	平成6年度
総事業費	38,758千円（国費19,109千円）
事業内容	復旧治山事業 コンクリート谷止工 1基

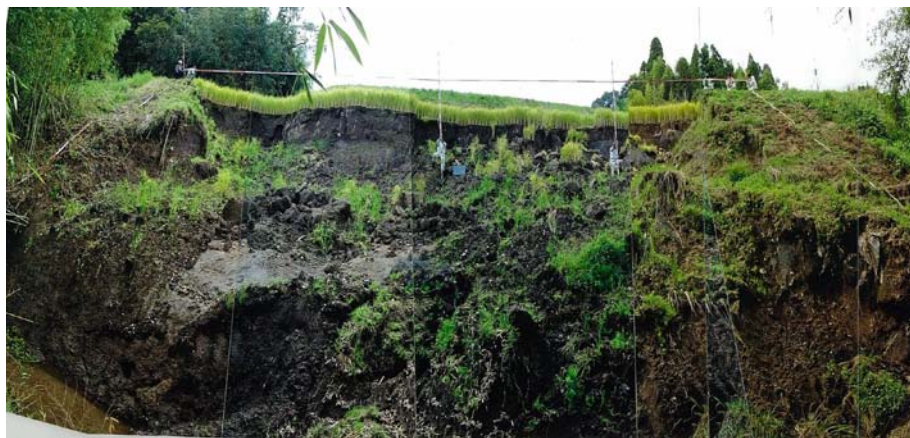
大分県竹田市

竹田市久住町くじゅうまちでは平成19年8月2日の降り始めから最大24時間雨量は248mm、最大時間雨量は47.5mmに達した。特殊な地層と相まって降雨による地盤の緩みや浸透水により法面が崩壊するとともに、多量の土砂により下段の施設や農地にも被害が及んだ。

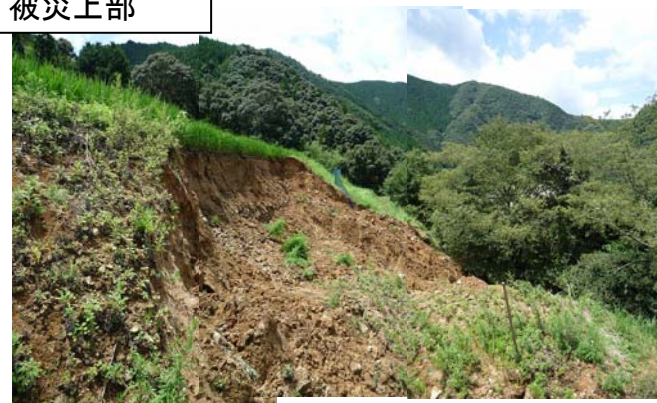
被災上部

平成21年8月8日～10日に高知県を通過した台風第9号の集中豪雨により、既設土羽畦畔の背面土が飽和状態となり、延長23mにわたって崩壊が発生し、崩壊土砂により法面下部に位置する町道が埋没した。当時の雨量は最大24時間雨量288mm、最大時間雨量67mmを記録した。

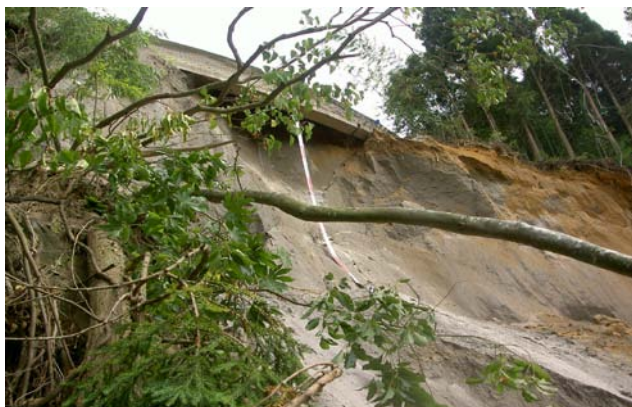
平成21年6月21日～24日にかけての梅雨前線豪雨により、一般県道一氏いちうじ西方線にししかたでは、延長約30m、高さ25mにわたる道路路側決壊が発生し、全面通行止めとなった。被災時の雨量は総雨量115mm、最大時間雨量22.5mmを記録した。

シラスが侵食され、  
ブロック積の背面  
が空洞化

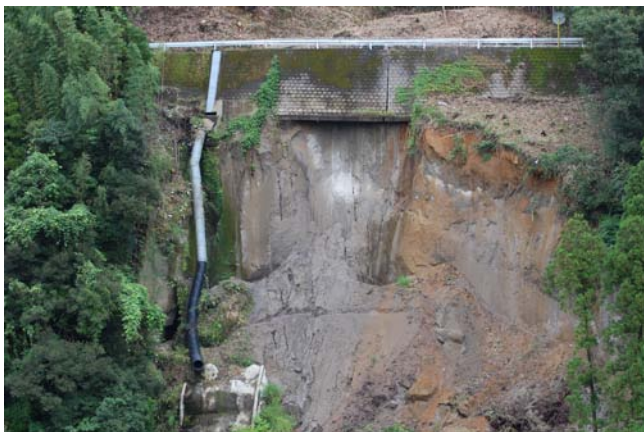
道路路側のシラスが  
侵食され、地山が崩落

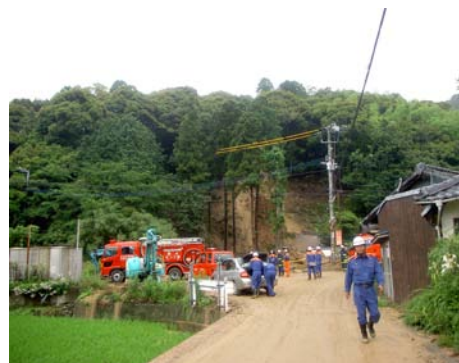
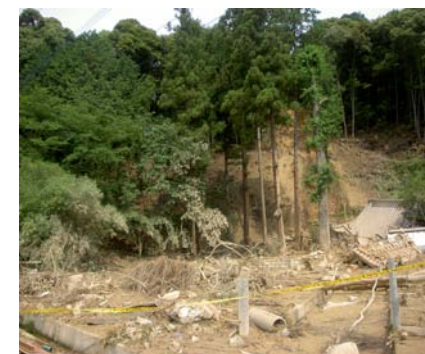
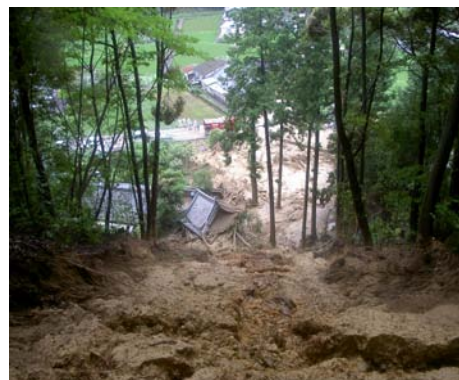
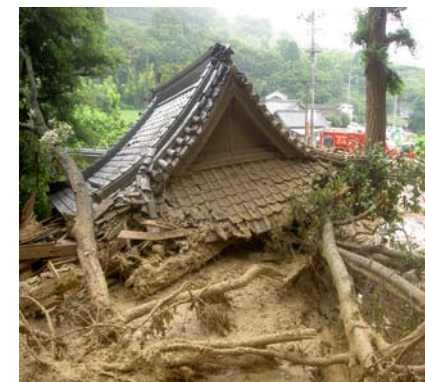
愛媛県松山市

平成21年7月1日に梅雨前線による集中豪雨により、松山市北梅本町の寺院きたうめもとの裏山で斜面長約30m、幅30mの山腹崩壊が発生し、本堂が全壊した。被災時の雨量は、降り始めの6月29日から災害発生時まで168mm、最大時間雨量24mmを記録した。

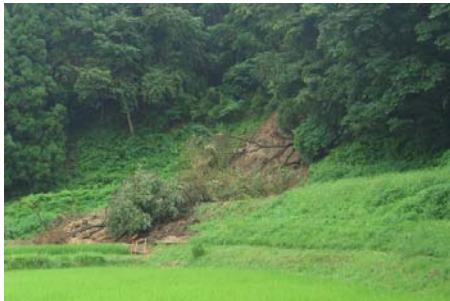
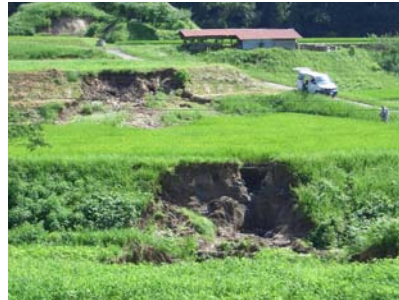
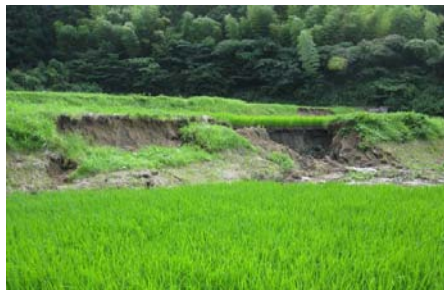
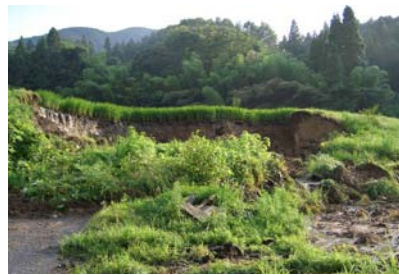
鳥取県日南町

鳥取県では、平成 22 年 7 月 16 日の梅雨前線による集中豪雨により、県西部の日野郡において異常な降雨がもたらされ、日野町及び日南町に土砂災害警戒情報が発表された。日南町を中心に住宅の浸水被害や多くの道路・河川災害や農地・農業用施設災害が発生した。

日南町では、13 時～20 時の連続雨量 124mm、最大時間雨量 54mm、7 月 11 日の降り始めからの累計雨量は 313mm に達した。

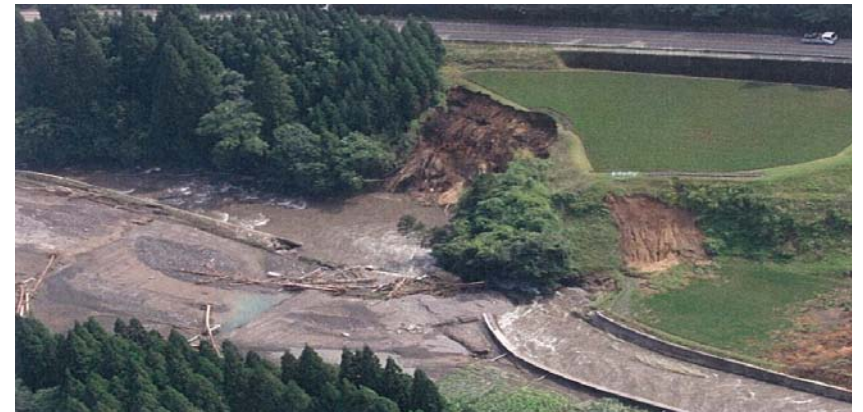
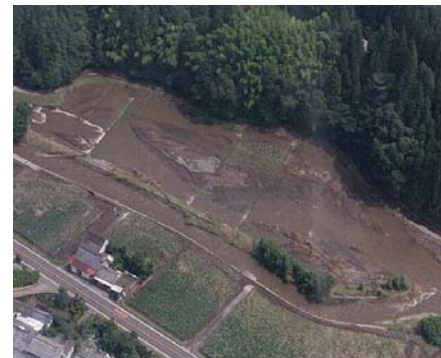
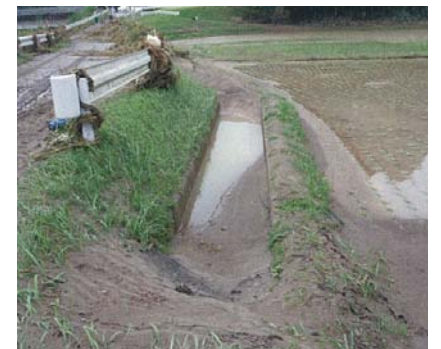
宮崎県都城市

平成 22 年 7 月 2 日から 7 月 3 日までの梅雨前線豪雨により、農地・農業用施設に甚大な被害が発生した。7 月 2 日から 3 日の総降水量は、えびの市で 445mm、都城市で 250mm、串間市で 227mm、日南市で 201mm を観測するなど、<sup>まるたに</sup>県南部で 200mm を超えた。この豪雨により、都城市の大淀川支流の庄内川や丸谷川では、河川の増水氾濫、土石流により農地・農業用施設が大規模に流失、崩壊、埋没するなど甚大な被害が発生した。農地・農業用施設の被害は 817 か所、28 億円に及んだ。

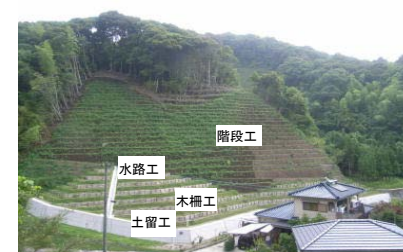
### ○治山・山腹工事における濃密工事

特殊土壌地帯（シラス）においては、降雨による表面水の拡散や侵食を防止するための土留工の増設、崩壊地への流水を防止するための水路工の増設など濃密な施工が必要である。

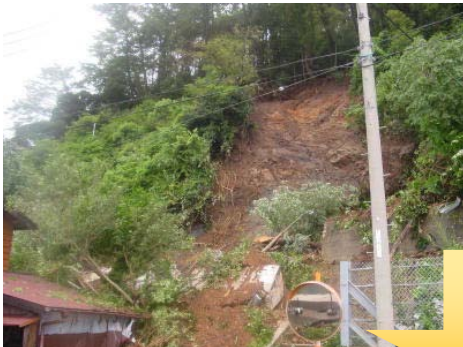
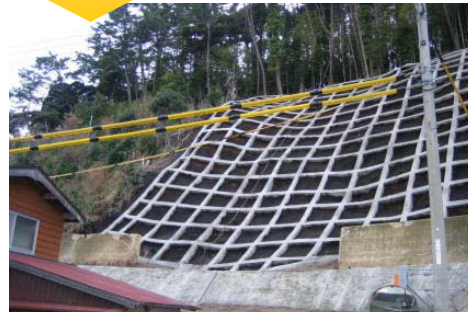
平成19年8月に隠岐地方を襲った集中豪雨により山腹崩壊が発生し、下方の町道と家屋が被災した。降雨等による、さらなる崩壊の危険性があったため、法枠工等を施工し、山腹斜面の安定を図った。

●島根県隠岐の島町布施地内（脇ノ島）  
平成19年度 総事業費 45,261千円（国費 22,205千円）  
山腹工 0.06ha  
法切工 509㎡、法枠工 855㎡

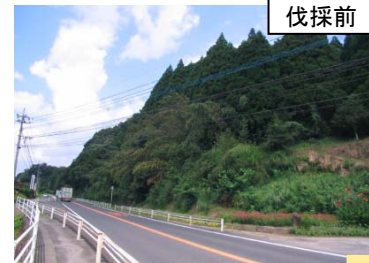
当箇所は、特殊土壌である「シラス」の急斜面に接しており、降雨等により小規模な法面崩壊や道路への崩土を繰り返していたことから、道路災害防除事業により斜面を緩い勾配への切土工及び植生工を実施し、道路の安全性の確保を行った。

●鹿児島県南さつま市加世田内山田地内（内山田工区）  
平成20～22年度 総事業費 203,000千円（国費 101,500千円）  
切土工 17,550㎡ 植生基材吹付 3,870㎡  
法枠工 3,970㎡

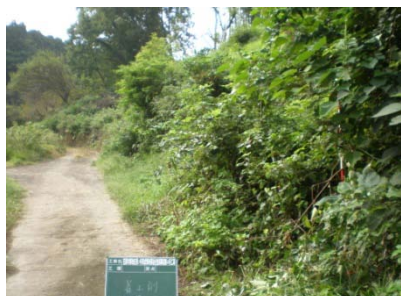
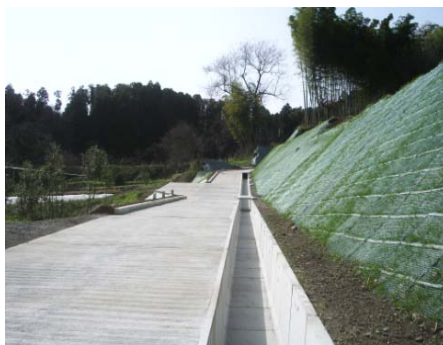
流末排水路は雨水による侵食が激しいため、U字溝を設置し、法面も植生による保護を施工している。

農地の表土が流出しないように整地でほぼ水平仕上げを行い、排水路をU字溝で施工している。

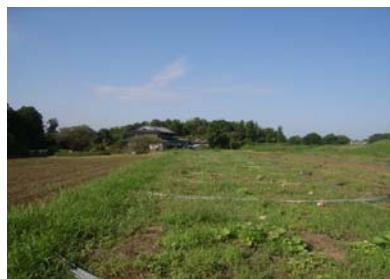
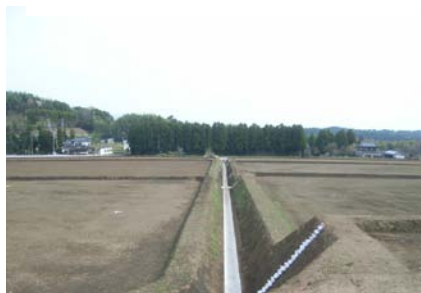
流末排水路・法面植生の状況

●熊本県菊池市（はなぶさ花房中部地区）  
 平成 17～23 年度 総事業費 960,700 千円（国費 480,350 千円）  
 区画整理工 40.9ha  
 畑かん工 56.3ha

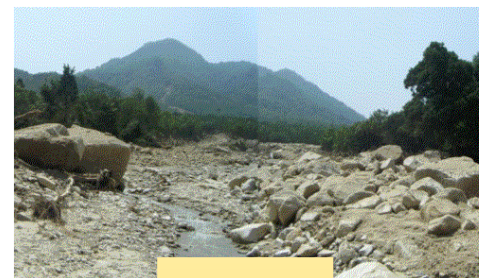
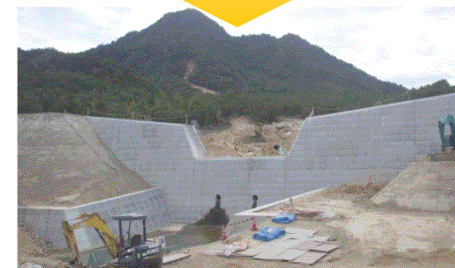
強風化花崗岩地帯を襲った梅雨前線豪雨によって発生した土石流により、溪流内には大量の土砂等が堆積していることから、砂防堰堤を建設し、これら不安定土砂の再流出により引き起こされる土砂災害からの、下流に存在する人家や耕地、公共施設等の保全を図った。

●山口県防府市まなお真尾地内（石原 1）  
 平成 21 年度  
 総事業費 155,520 千円（国費 103,680 千円）  
 砂防堰堤 1 基（H=7.0m、L=52.5m）

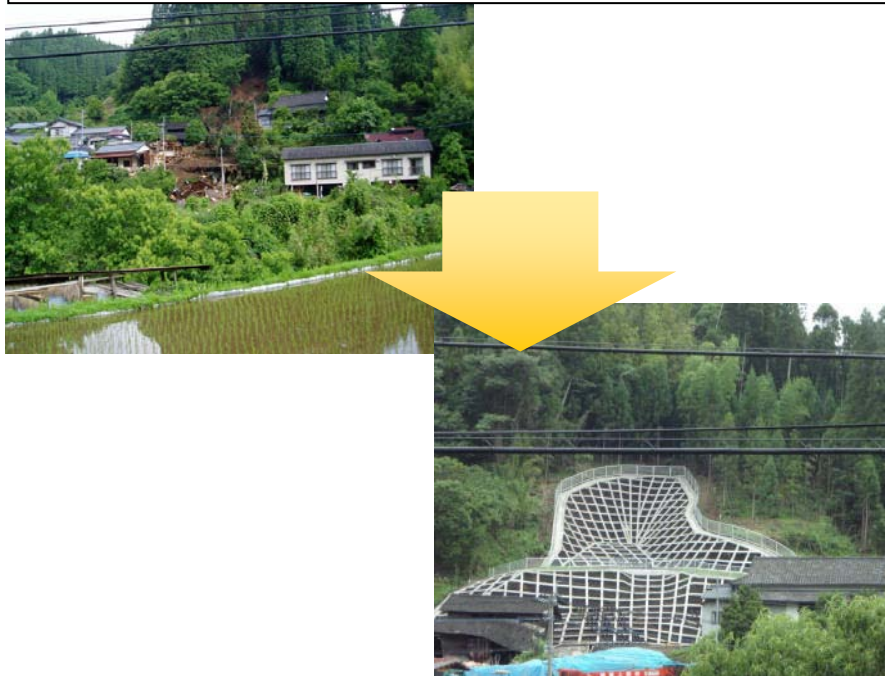
平成 20 年 6 月の梅雨前線豪雨により斜面崩壊が発生し、人家全壊 1 戸、人家一部破損 1 戸の被害をもたらした。

今後の降雨により、さらなる崩壊の危険性が高いため、法枠工を施工し崩壊の拡大を防止した。

- 大分県玖珠郡九重町大字菅原（きりぎり桐木地区）
- 平成 20 年度 総事業費 59,520 千円（国費 28,272 千円）
- 吹付法枠工 844 m<sup>2</sup>
- 地下水排除工 805m

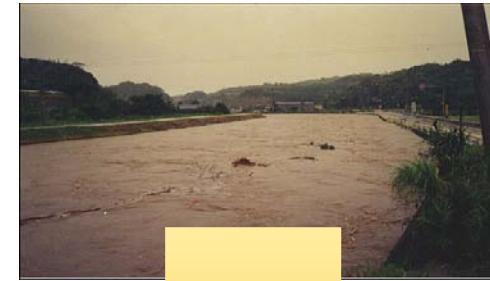
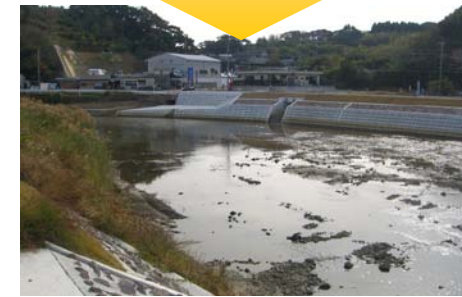
当河川は、大半が特殊土壌である「シラス」に覆われていることから、梅雨期や台風等の度に河岸浸食に伴う流出土砂が堆積し、人家、農地の浸水や国道途絶等の甚大な被害を受けている。

この状況を踏まえ、平成 14 年度から床上浸水対策特別緊急事業により河道拡幅や護岸整備を行い、床上浸水被害の解消を図った。

- 鹿児島県枕崎市鹿籠地内（はなと花渡川）
- 平成 14～19 年度
- 総事業費 4,534,000 千円（国費 2,267,000 千円）
- 延長 5,400m、掘削 17 万 m<sup>3</sup>、築堤 2,200m、
- 護岸 14,500 m<sup>2</sup>、橋梁架替 6 橋、堰改築 1 基
