改善箇所説明図

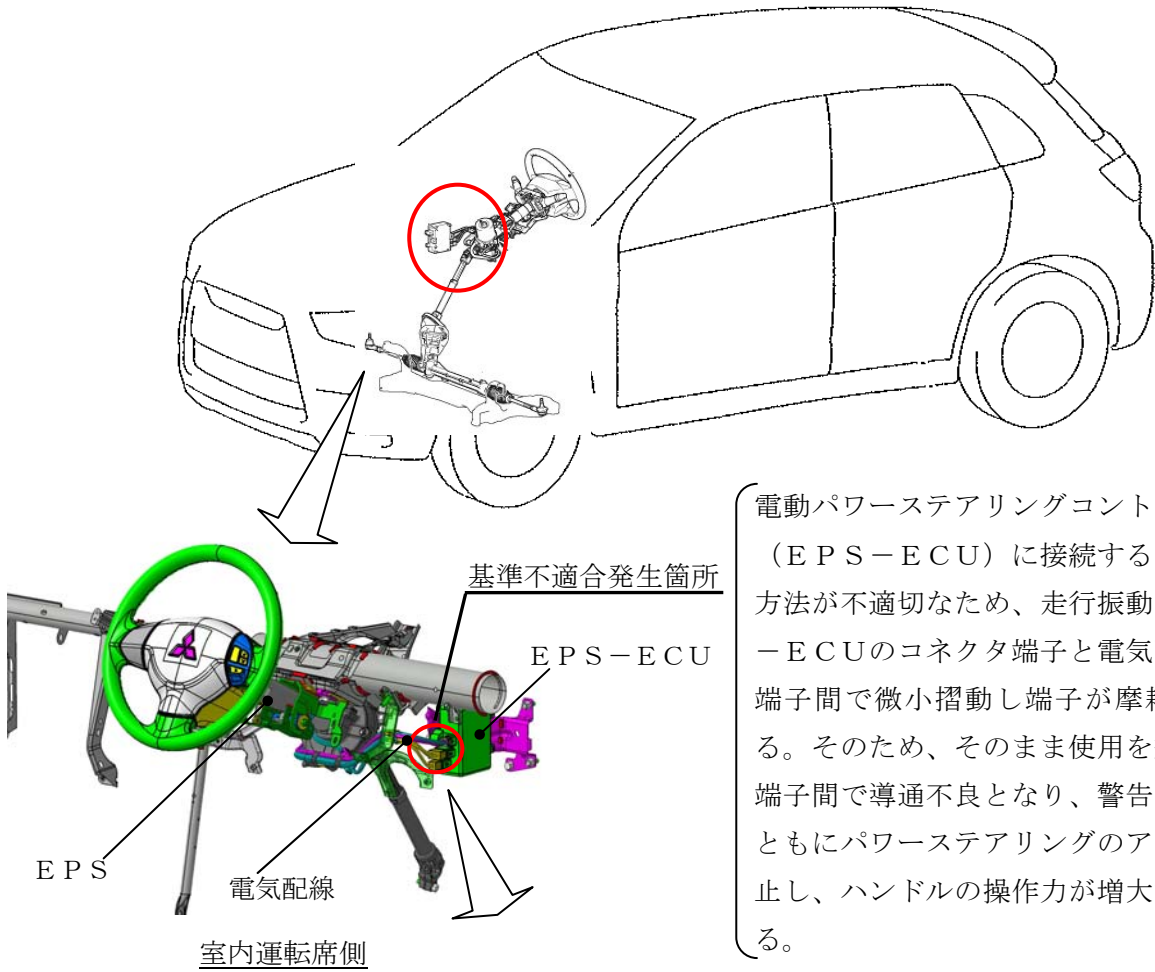
改善前	改善後
改善①	<p>EPS-ECU コネクタ ニーエアバッグステーに固定</p>	<p>EPS-ECU ブラケット一式 ・ECUブラケットに固定箇所追加、 ・電気配線にクリップを追加</p>
改善②	<p>電気配線保護チューブ コネクタ 電気配線結束用ビニールテープ</p>	<p>電気配線結束用ビニールテープ除去後</p>

注：図中の 内は交換部品を、 内は除去する部品を示す。

全車両、EPS-ECUブラケット一式を対策品と交換するとともに、EPS-ECUに接続する電気配線の電気配線結束用ビニールテープを除去したうえで、当該電気配線を当該ブラケットに固定する。

識別：運転席センターピラー部の車両銘板左側の取付けリベットに白又は黄色のペイントを塗布する。
