改善箇所説明図

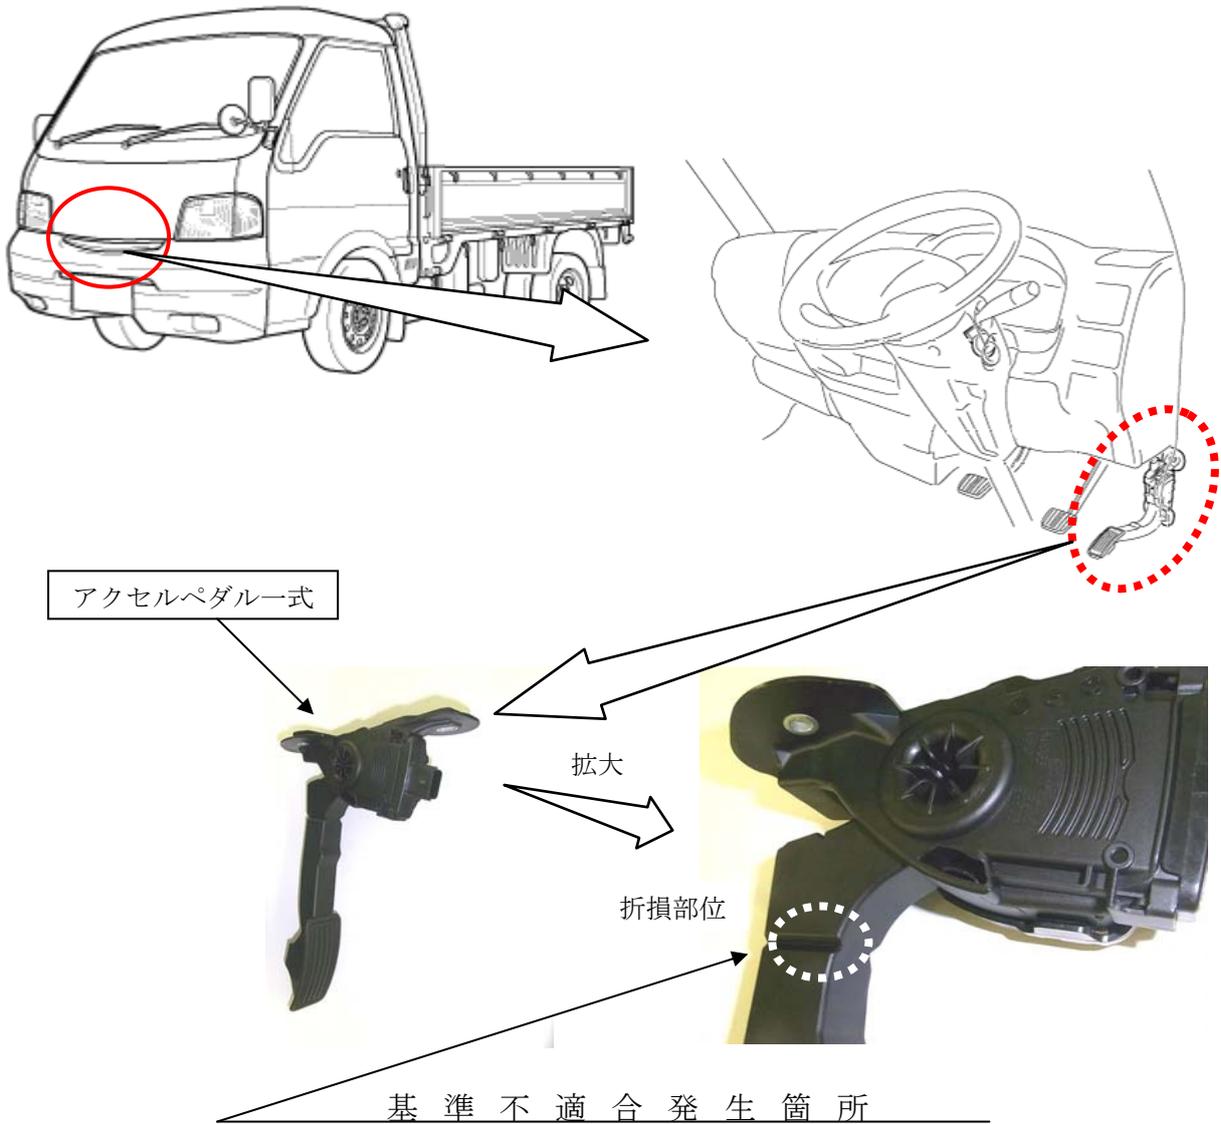
樹脂製アクセルペダルの強度が不足しているため、乗降時に足がペダルにひっかかるなどした場合にペダルアームに横方向の大きな荷重が加わると亀裂が入り、最悪の場合、ペダルアームが折損し走行できなくなるおそれがある。

注) は、交換する部品を示す。

全車両、アクセルペダラー式を対策品と交換する。

識別：アクセルペダル取り付け部に黄ペンを塗布する。
