改善箇所説明図

基準不適合発生箇所

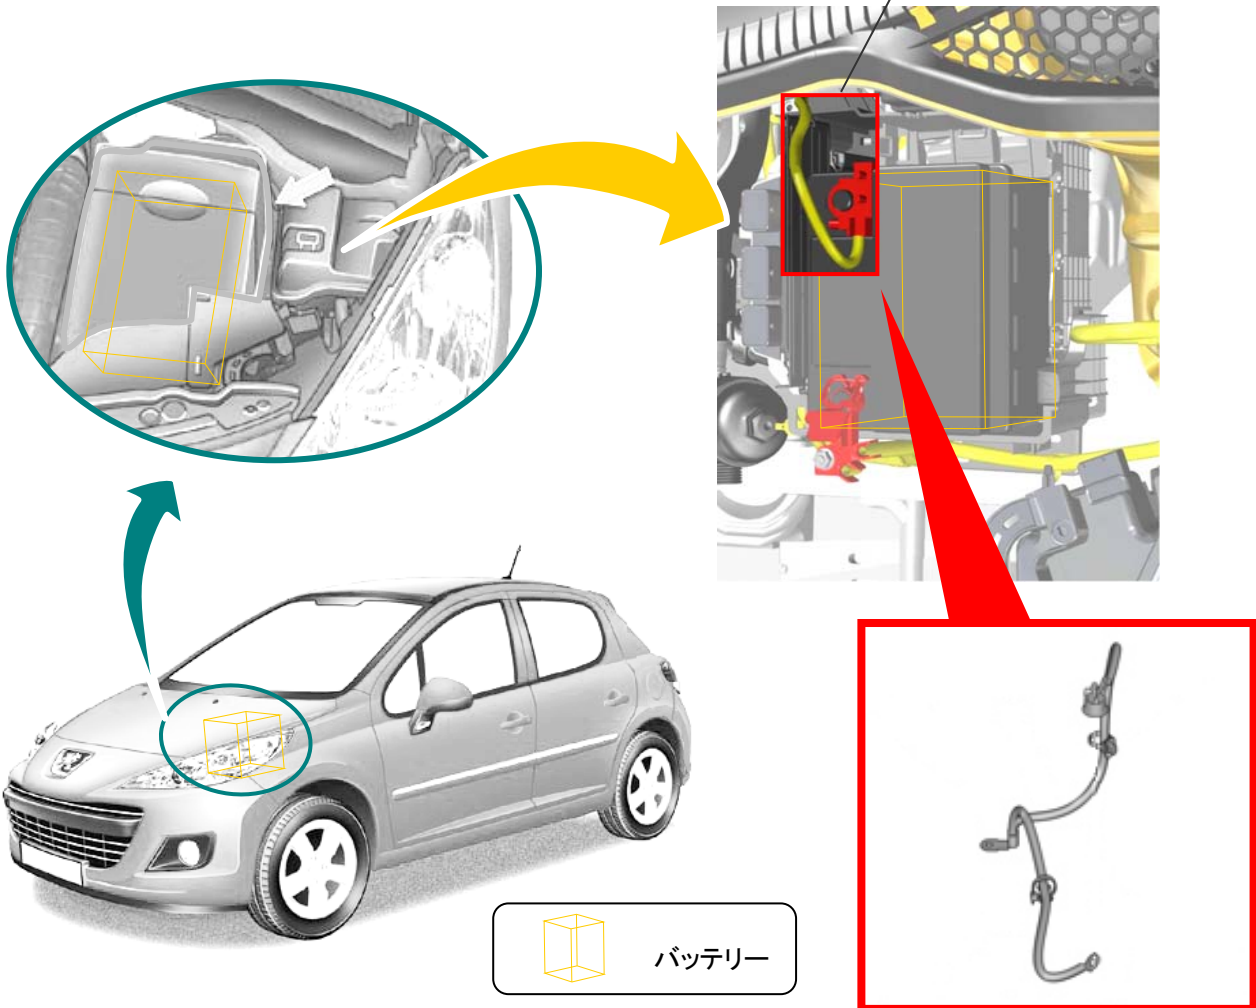
注: 内は改善対象部品を示す

バッテリー・マイナスケーブル

保安基準不適合箇所

エンジンルーム内の電気配線において、バッテリー・マイナスケーブルの寸法が不適切なため、マイナスケーブルに過度の張力がかかっているものがある。そのため、そのままの状態で使用を続けると、マイナスケーブルが破断して、エンジンが停止し、再始動できなくなり、全電気装置が作動しなくなるおそれがある。

全車両、バッテリー・マイナスケーブルを適切な寸法のものとの交換する。

バッテリー・マイナスケーブルのターミナルに近い配線部分に黄色のマーキングを実施し、運転席のドア開口部にリコールステッカーを貼付する。
