## 【改善箇所説明図】

### ②電気装置(電気配線)

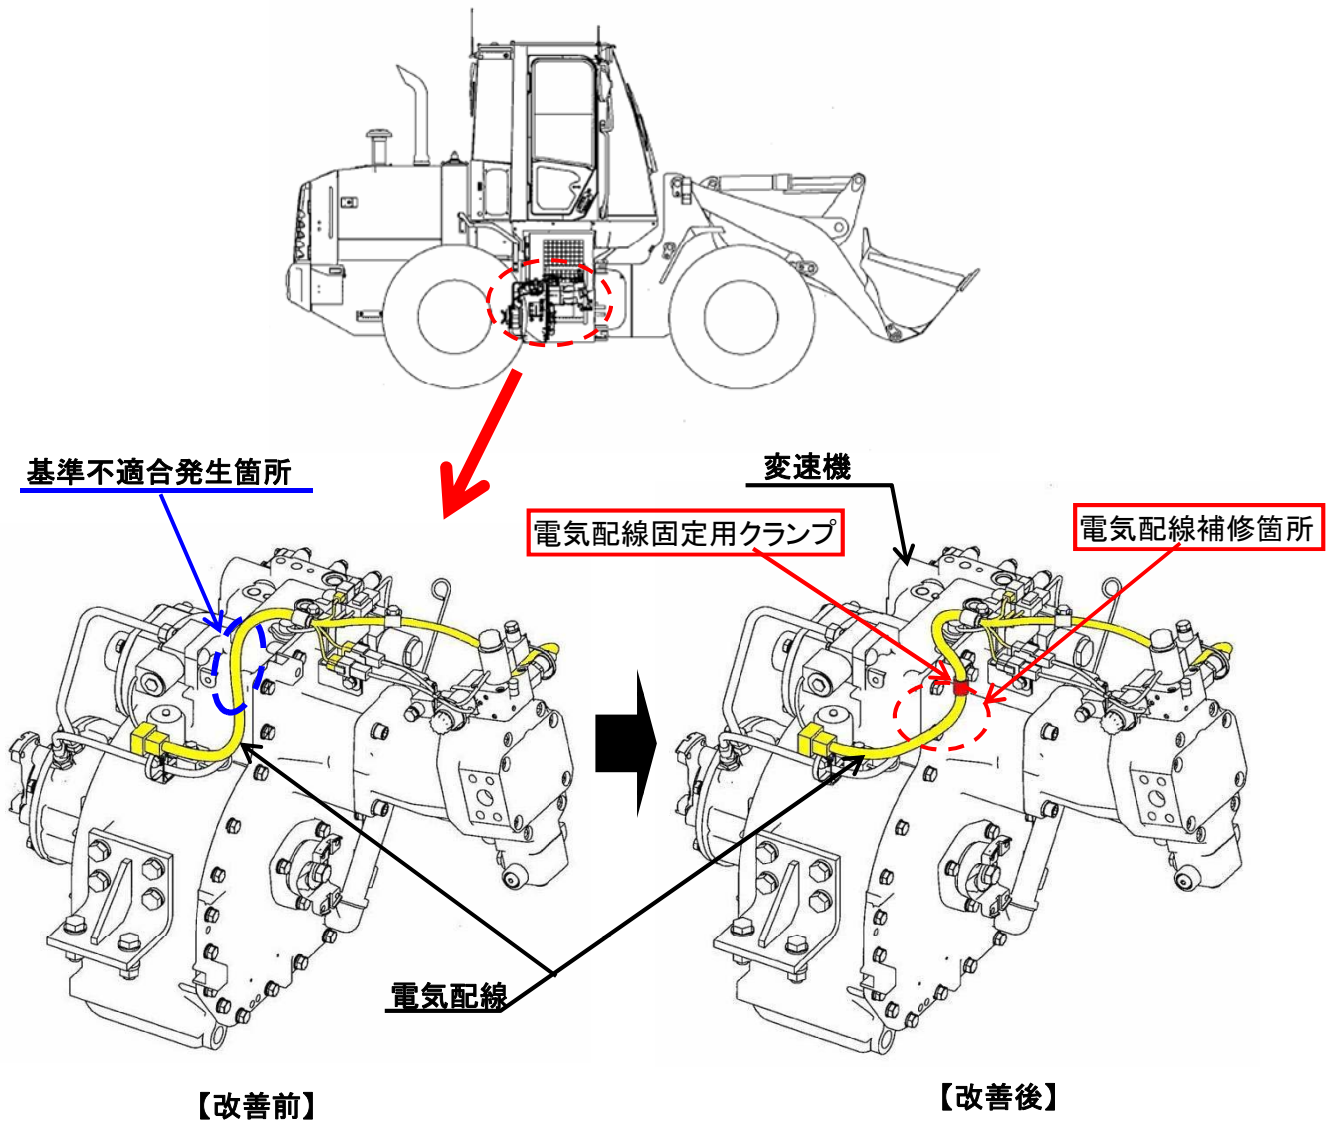
②電気装置において、変速機上部に配索されている駐車ブレーキ用電磁弁の電気配線が変速機と接近しているものがある。そのため、車体振動などで当該電気配線が変速機と接触し、電気配線が損傷してヒューズが切れ、駐車ブレーキが作動するおそれがある。

②全車両、当該電気配線に固定用クランプを追加して隙間を確保する。また、当該電気配線を点検し、干渉痕がある場合は、補修する。

注:  は追加部品と点検の結果、補修を行う部品を示す。

識別: 電気配線固定用クランプの有無で識別とする。
