奄美地方における集中豪雨災害
による被害及び復旧状況資料

(平成22年10月20日)

鹿児島県
大島支庁

奄美地方における集中豪雨災害について

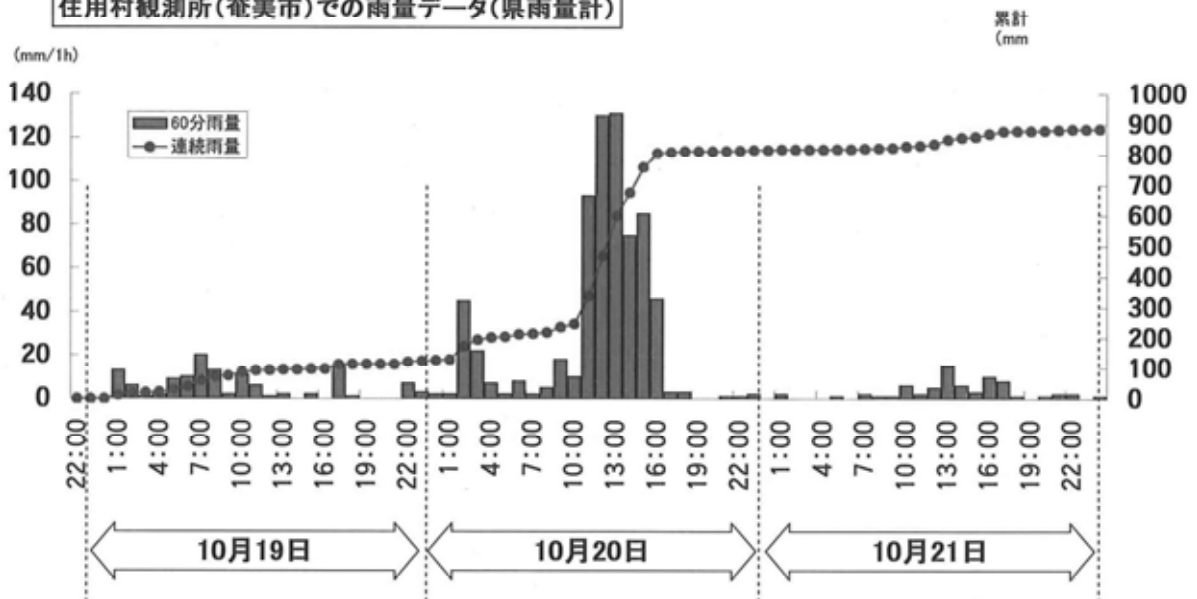
住用村観測所(奄美市)での雨量データ(県雨量計)

特に、浸水被害が集中した奄美市住用では、20日12時までと13時までの1時間降水量が130ミリ以上の猛烈な雨となり、また、奄美市名瀬では、20日23時20分までの最大24時間降水量、20日の降水量がともに年間の観測史上1位の記録を更新した。

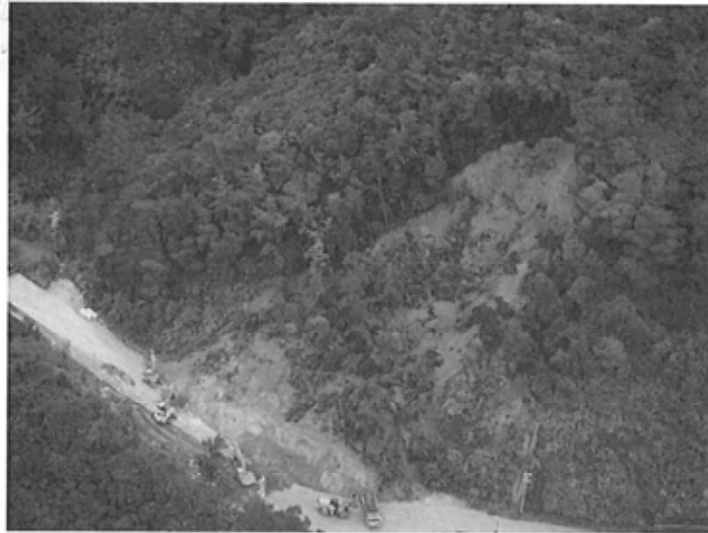
被災状況

路線名 : 国道58号
箇所名 : 大島郡龍郷町屋入
被害内容 : 崩土

2010/10/22 撮影

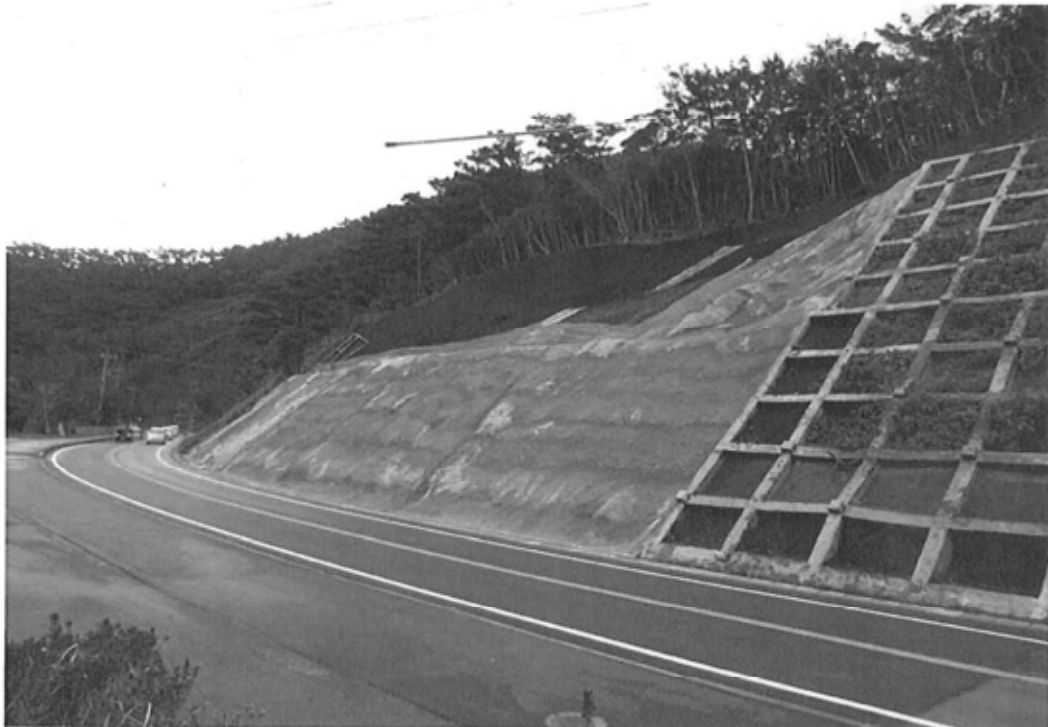
完成 (平成23年12月8日)

2012/1/4 撮影
