# 平成23年7月新潟・福島豪雨による被害状況

# 【羽根川】

平成23年7月福島豪雨により、一級河川信濃川水系羽根川が溢水氾濫し、十日町市六箇地区で12戸の浸水被害が生じ、県道橋、鉄道橋が落橋するなどの被害が生じた。

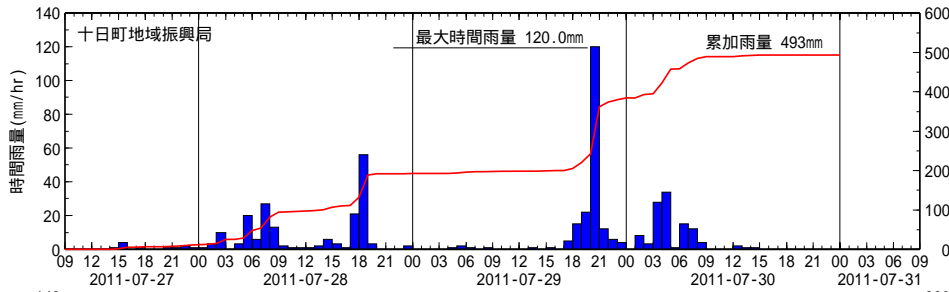
## 雨量観測値

短時間の局地的豪雨により、7月29日に時間雨量120mmを記録した。

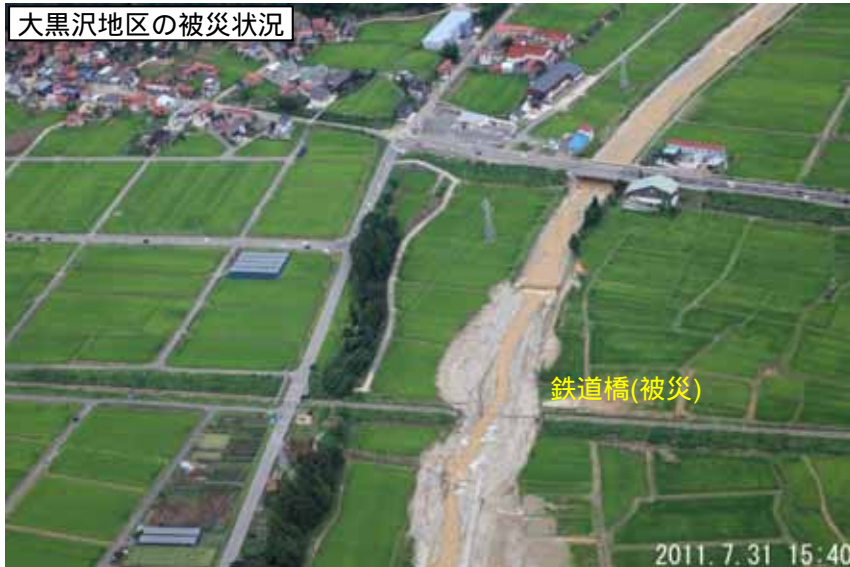
大黒沢地区の被災状況

河川等災害復旧助成事業により羽根川の通水断面の確保、護岸の築造、橋梁の架替等を実施

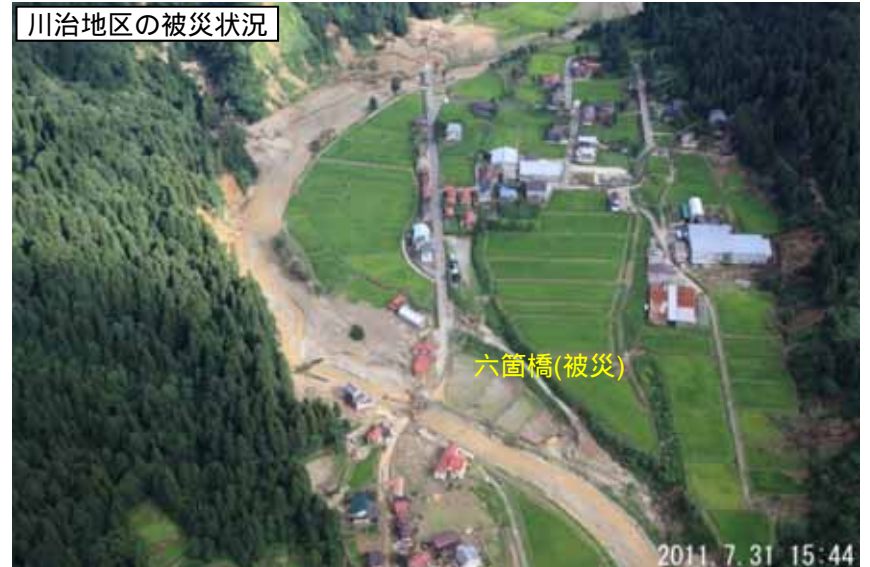
川治地区の被災状況
