平成23年9月台風12号豪雨による被害状況 【砂防河川井戸川】

流水および土砂による侵食により護岸が被災、橋梁等の狭窄部において流木が閉塞し、浸水被害を拡大させた。

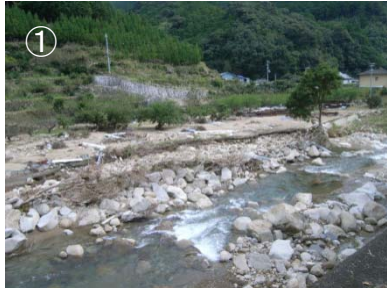
① 河岸が侵食され耕作地に細粒土が堆積

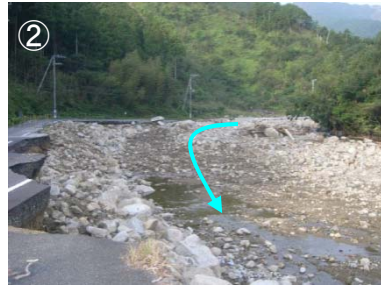
② 流路屈曲部の既設道路は洗掘を受け崩壊

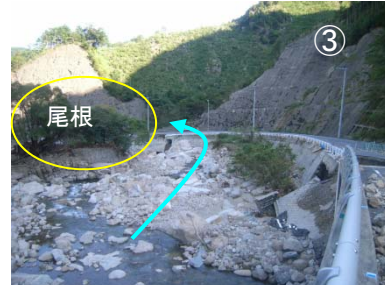
③ 峠橋下流の被災状況

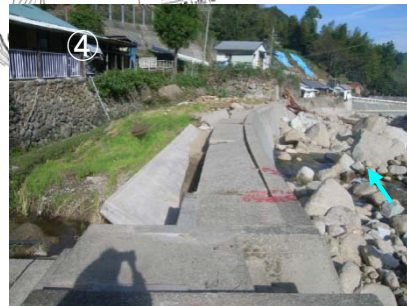
④ 護岸損傷

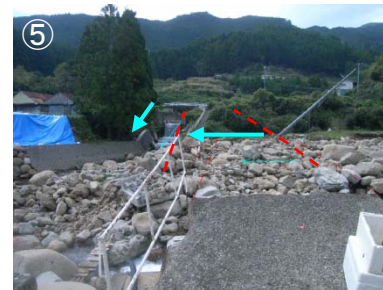
⑤ 河道が閉塞し川原橋が落橋

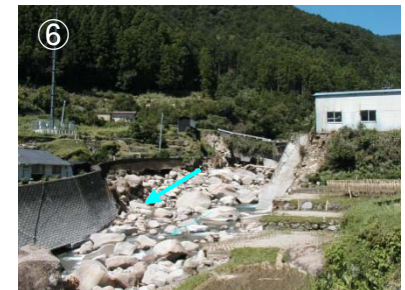
⑥ 河床洗掘、護岸基礎の破壊
