# 平成23年9月台風12号及び豪雨気象概況

# 【日高川】

# 河川等災害復旧助成事業の概要

# 【日高川入野地区】

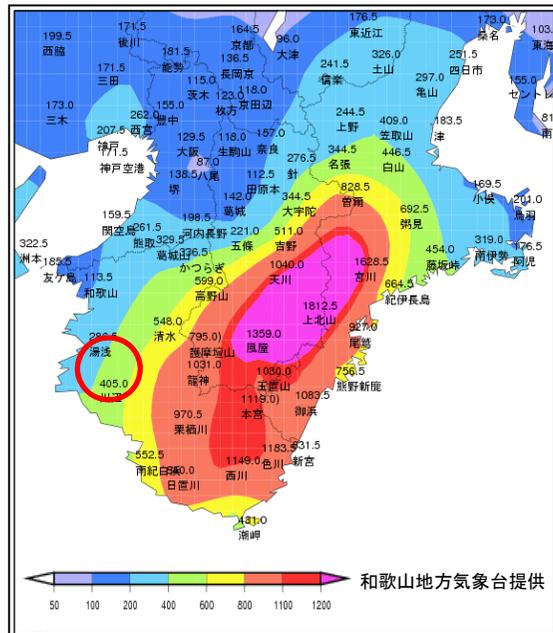
降雨状況

9月1日から4日にかけて、累計雨量で1,028mmを記録した。

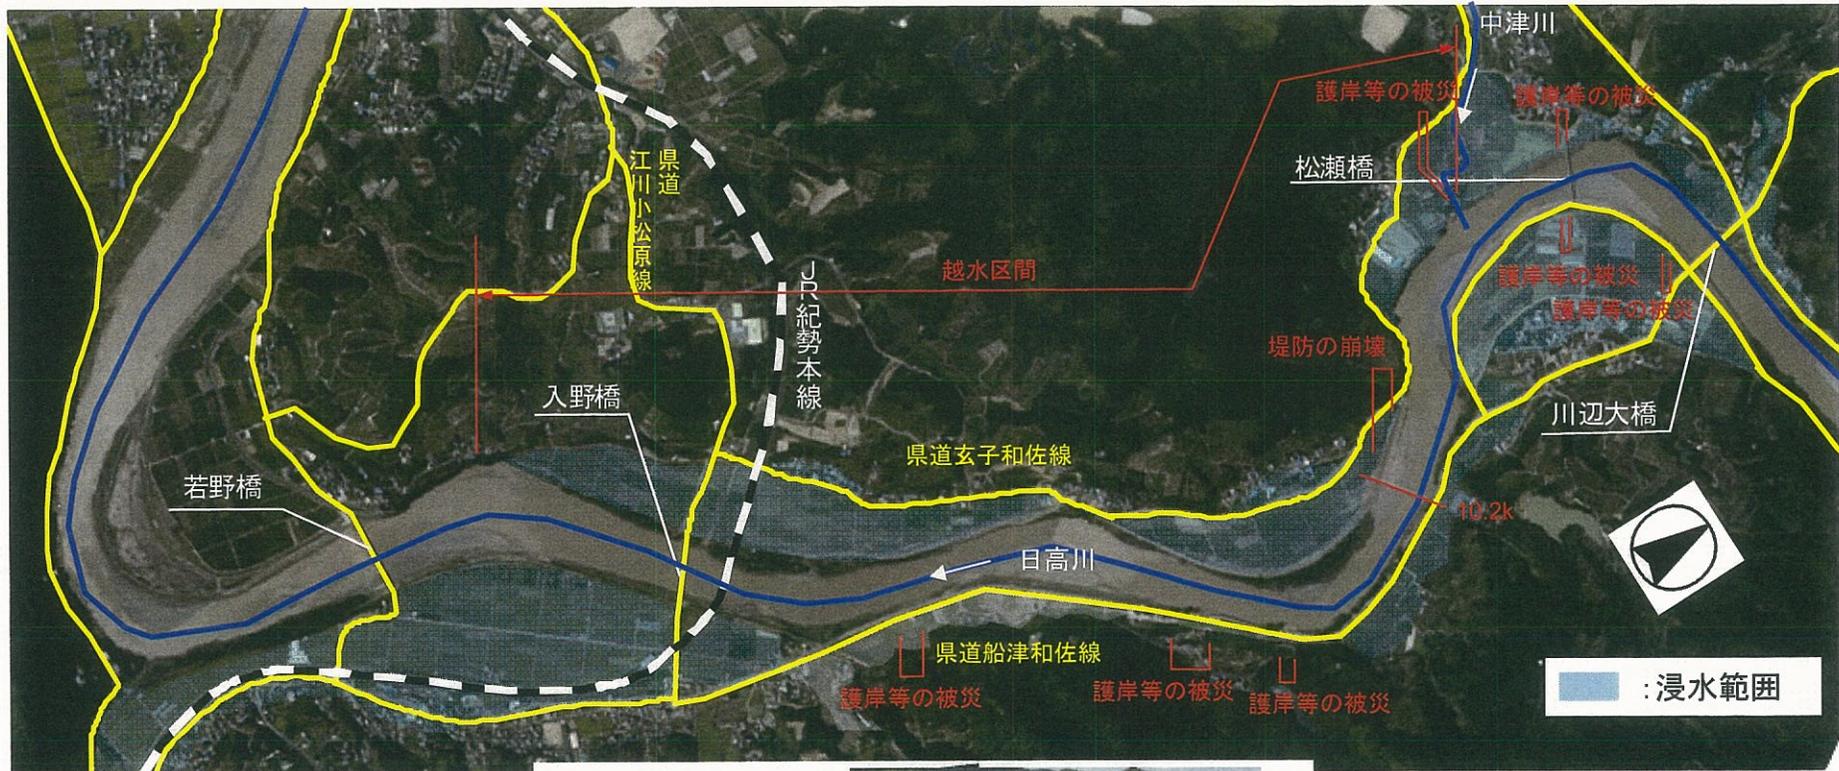
平成23年9月台風12号により、二級河川日高川水系日高川が越水氾濫し、日高川町入野地区で90戸の浸水被害が生じた。

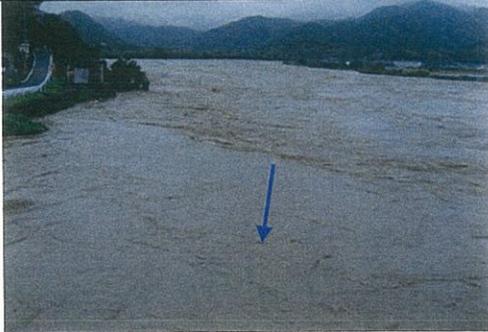
若野橋上流の出水状況

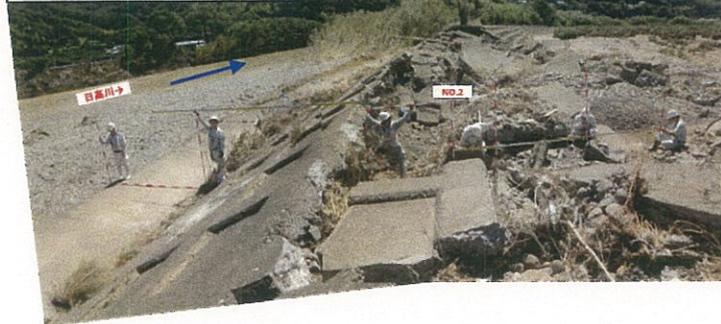
右岸の施設被災状況

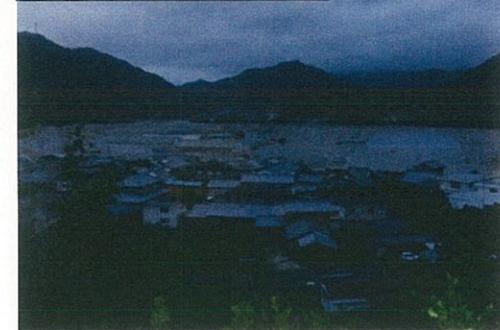
川辺大橋下流の出水状況

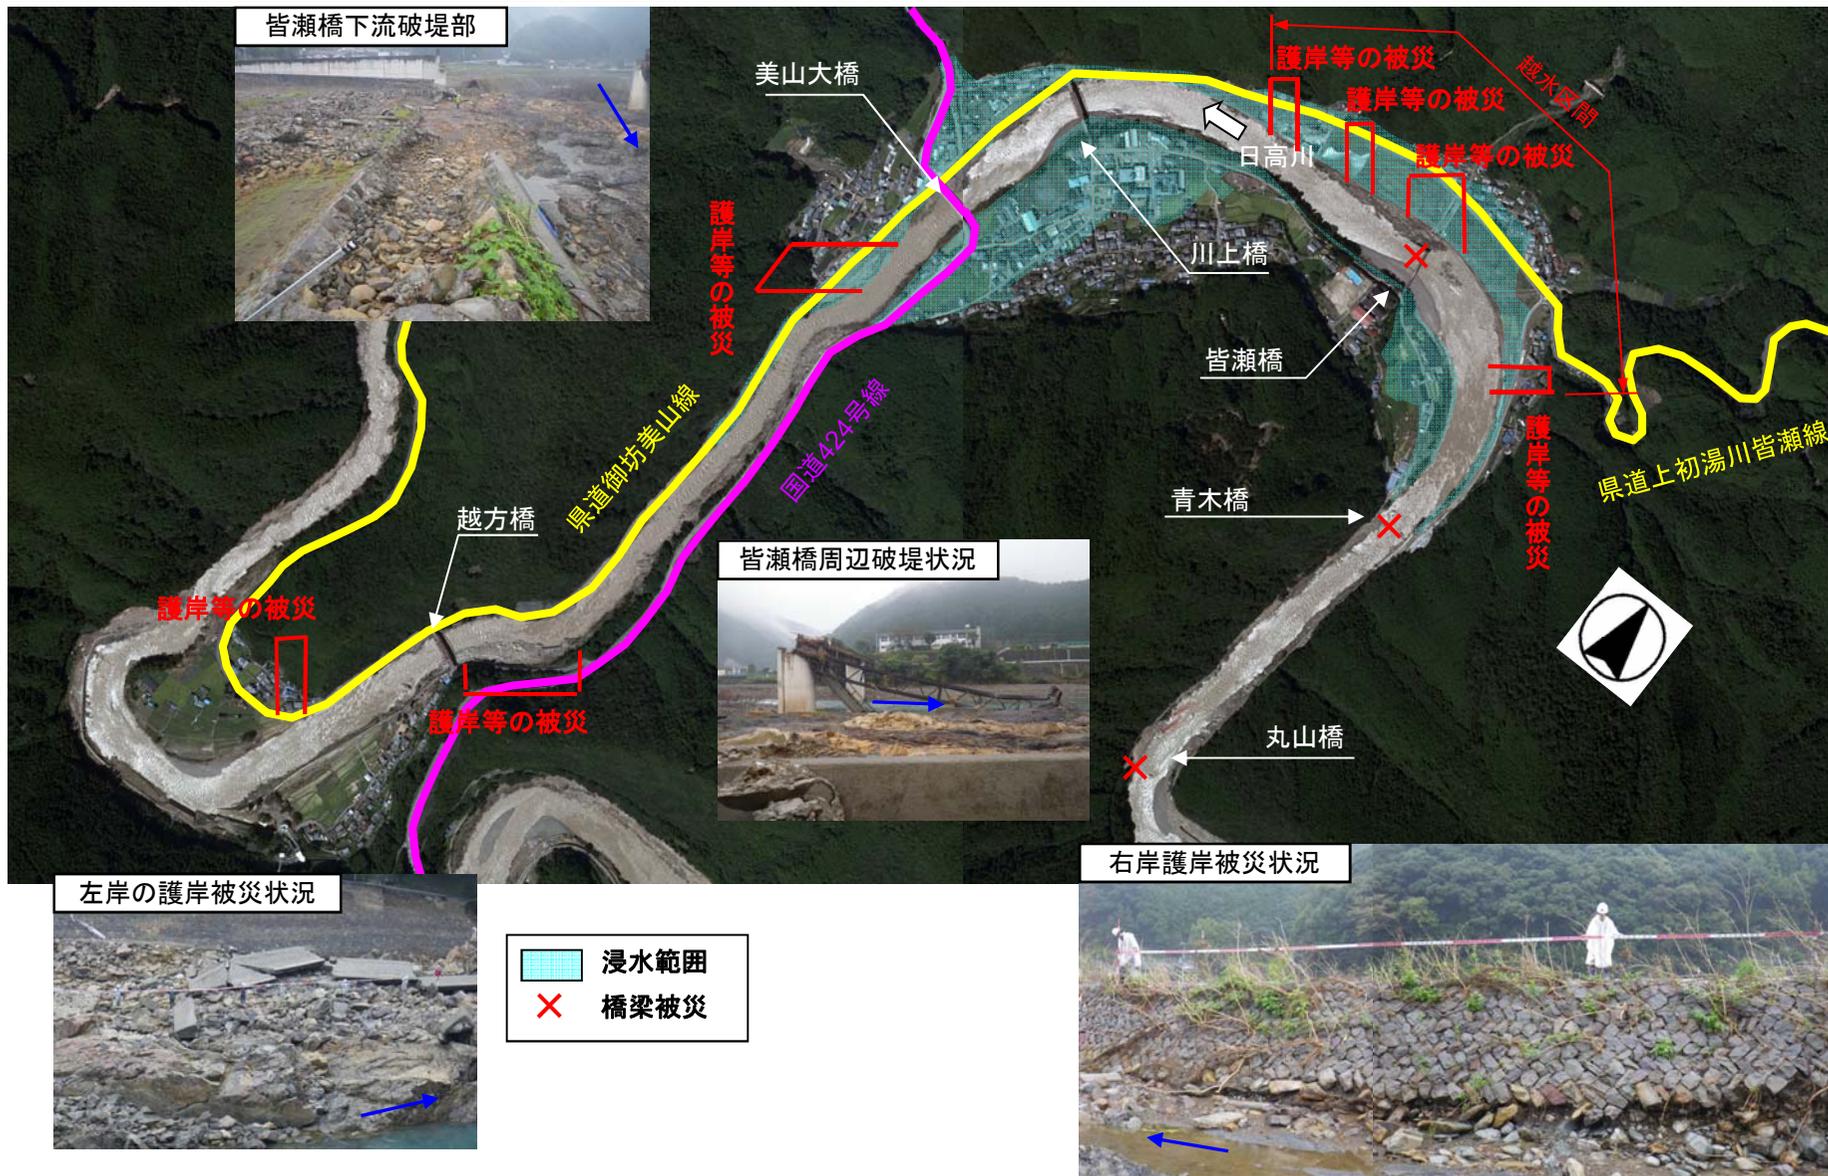
平成23年9月台風12号により、二級河川日高川水系日高川が越水氾濫し、日高川町皆瀬地区で103戸の浸水被害が生じた。
