改善箇所説明図

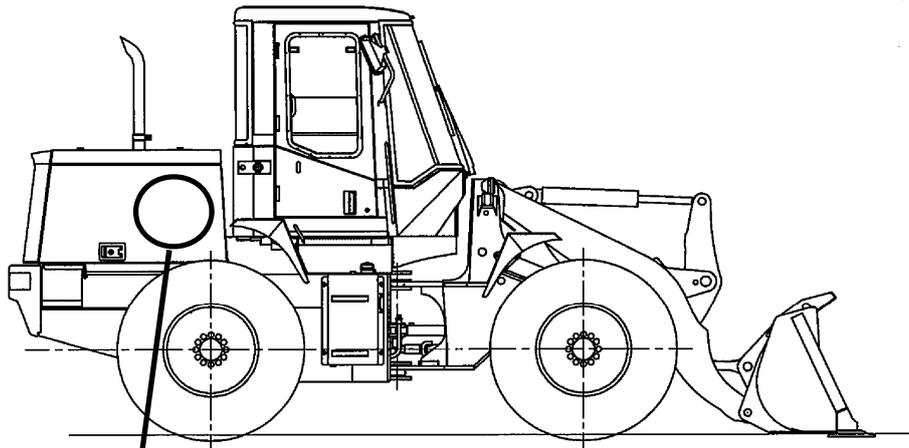
基準不適合の内容	改善の内容
原動機の燃料装置において、燃料パイプと燃料フィルターの組合せによる強度評価が不足していたため、共振を起こし許容値を超える応力が発生する可能性がある。そのため、当該燃料パイプに亀裂が生じ、燃料が漏れるおそれがある。	全車両、燃料パイプを対策品と交換する

改善前		改善後
<p>車体後方から視</p>	<p>車体右側面から視</p>	<p>フレックス部</p> <p>車体右後方から視</p>
<p>識別：燃料パイプの形状を以って行います。</p>

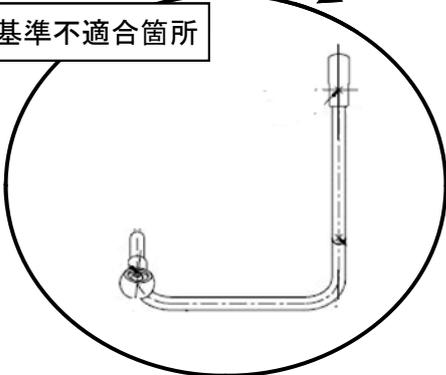
基準不適合箇所

燃料パイプ
