改善箇所説明図

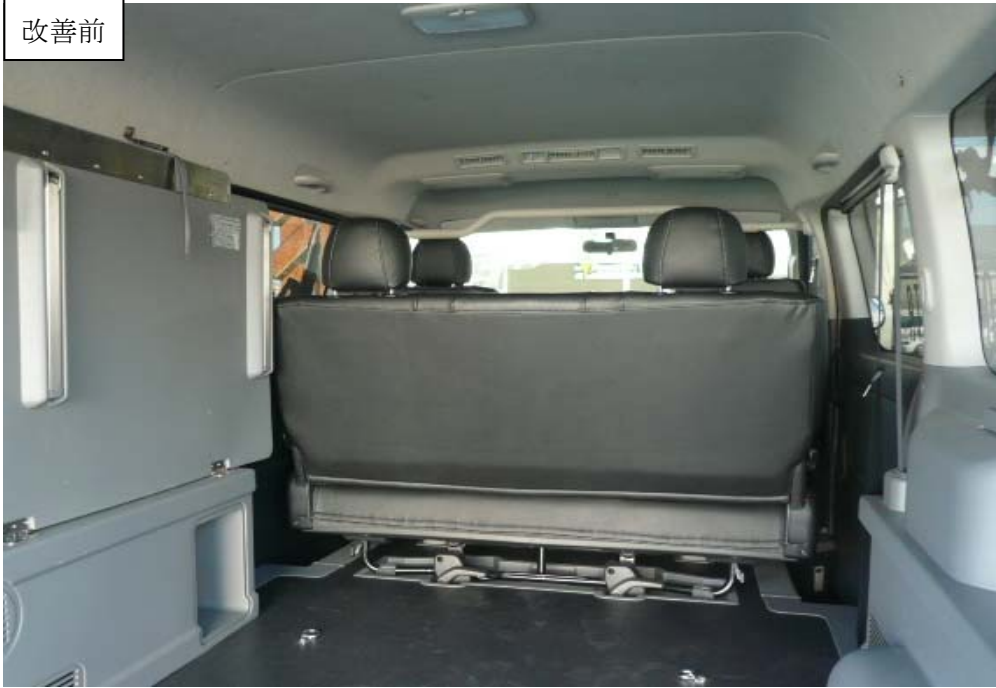
改善前

ベッドキット折り畳み収納時、車両備え付けのセパレーターバー左側キャッチ部分がベッドに隠れ、セパレーターバーの取付が出来ない
