# 不具合箇所説明図

## 不具合品の構造

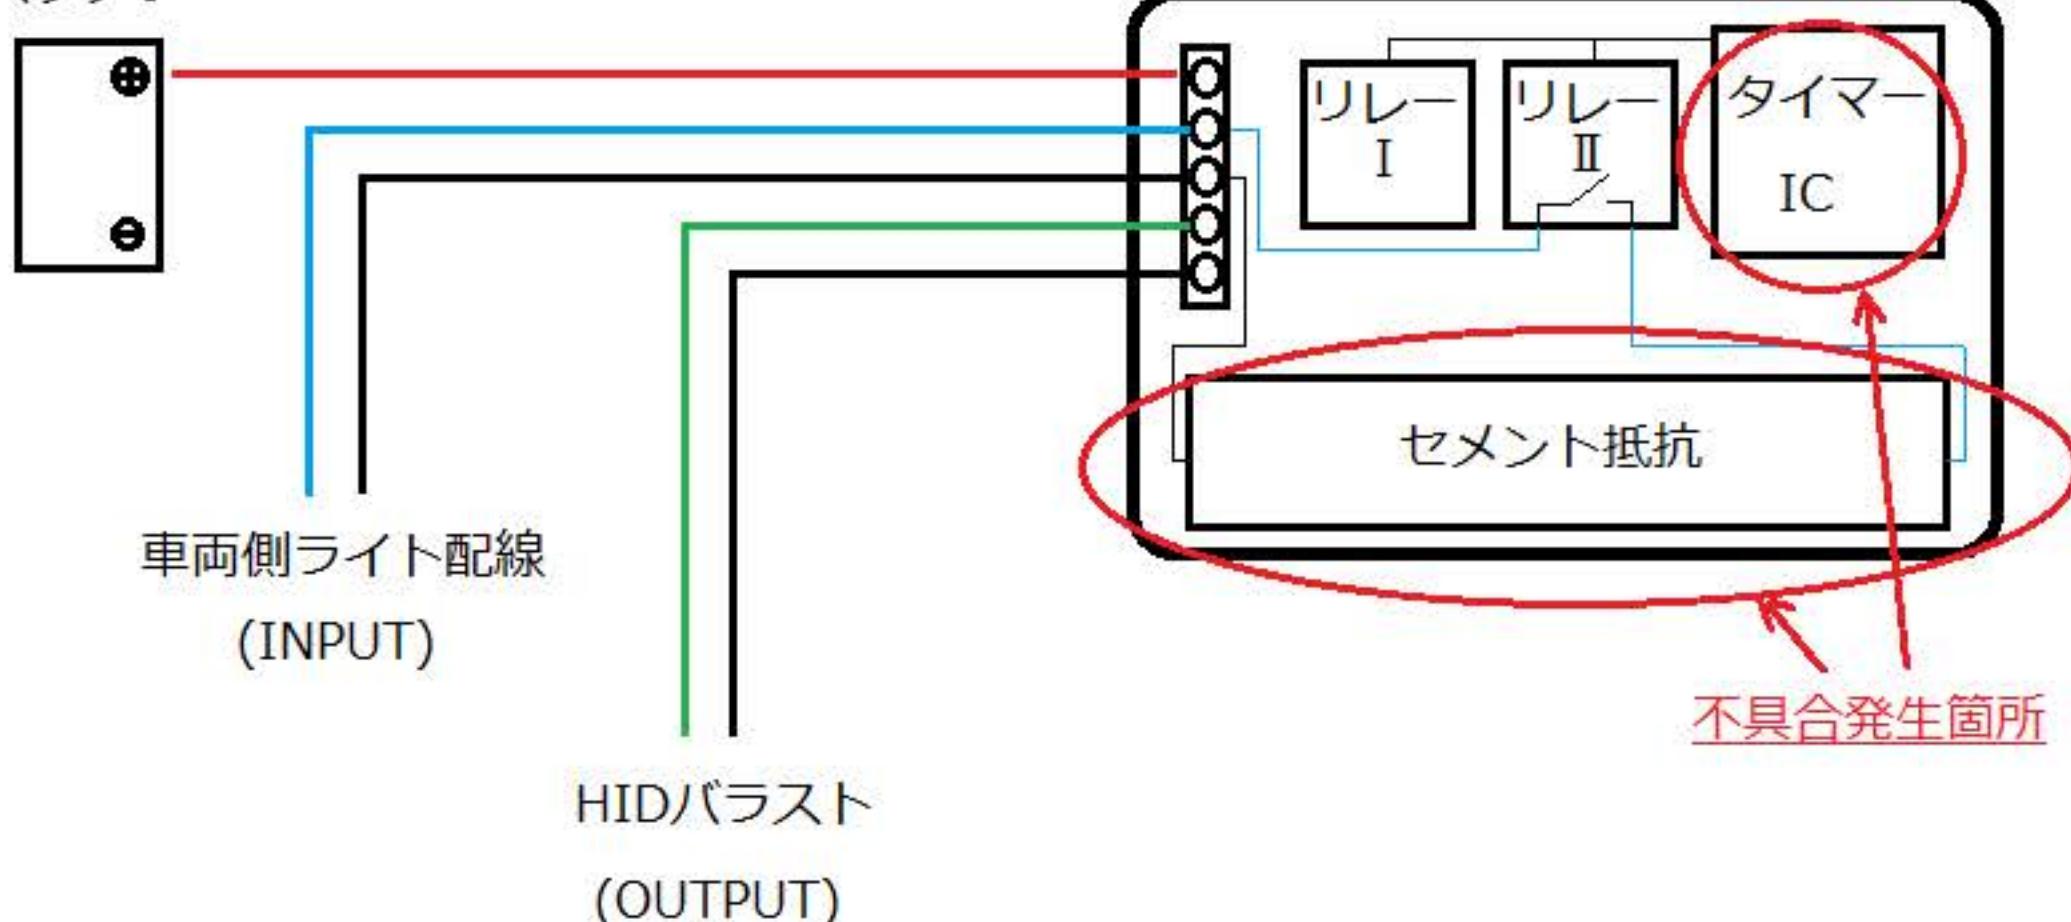
自動車ライト異常警報回避装置(SMARTキャンセラー)において、ICタイマーの制御機能がスムーズに動作しないため、キャンセラー内部に設置しているセメント抵抗器が、発熱するものがある。そのため基板上に電子部品を固定しているハンダが熔け、防水加工のため注入していた一般用シリコーンに燃え移り、シリコーンが発火するものがある。

対策品(内部構造を改良し、新たに製作した自動車ライト異常警報回避装置(SMARTキャンセラー))と交換する。なお、対策品と交換するまでは、当該製品を取り外すよう周知する。
