改善箇所説明図

フロントシート

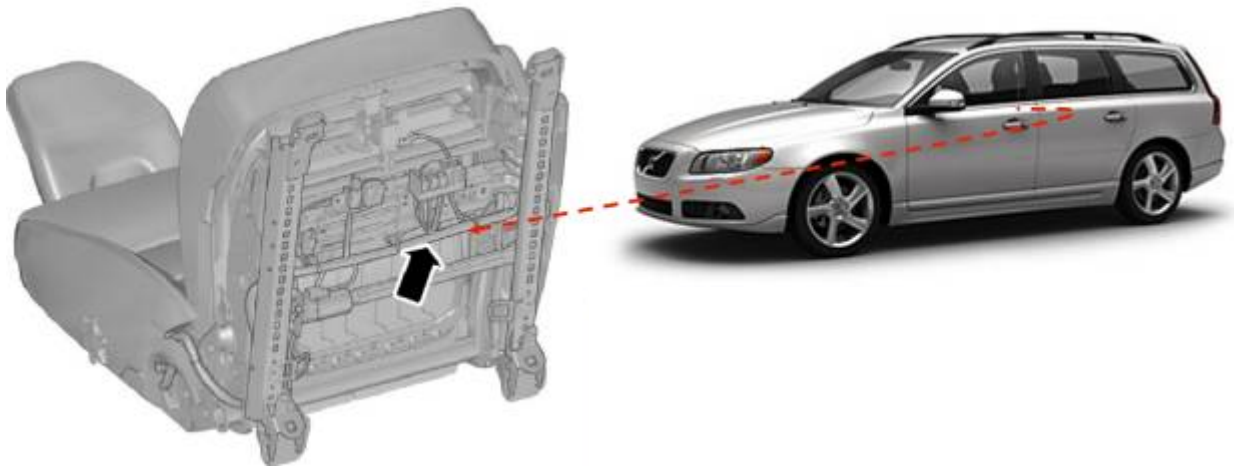
フロントシート
ハーネス

基準不適合発生箇所

フロントシートの座席下部の配線の取り回しが不適切なため、当該シートを前後に移動操作した際に、床面に取り付けてあるオーディオアンプ等に接触し配線に負荷がかかり、接続不良を起こし、メーター内の乗員保護装置 (SRS) 警告灯が点灯し、衝突時にフロント又はサイドのエアバックが作動しないおそれがある。

全車両、フロントシート・ハーネスを点検し、該当する場合ハーネスの取り回しを修正し固定する。

右側ドアヒンジ部へ赤色ペイントを塗布する。

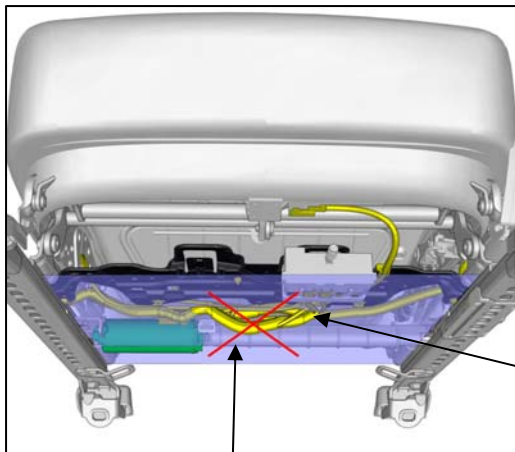
フロントシート座面下部

基準不適合発生箇所

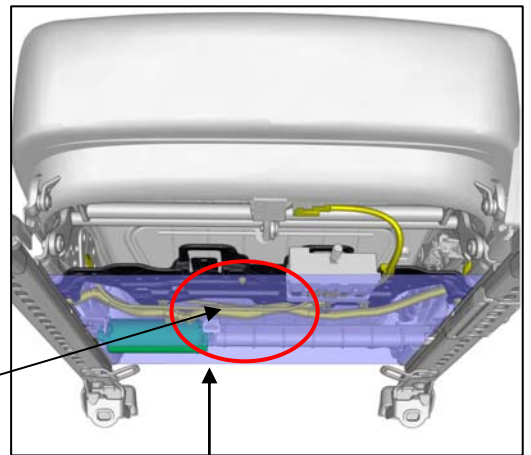
フロントシート座面下部

保安基準適合状態
