改善箇所説明図

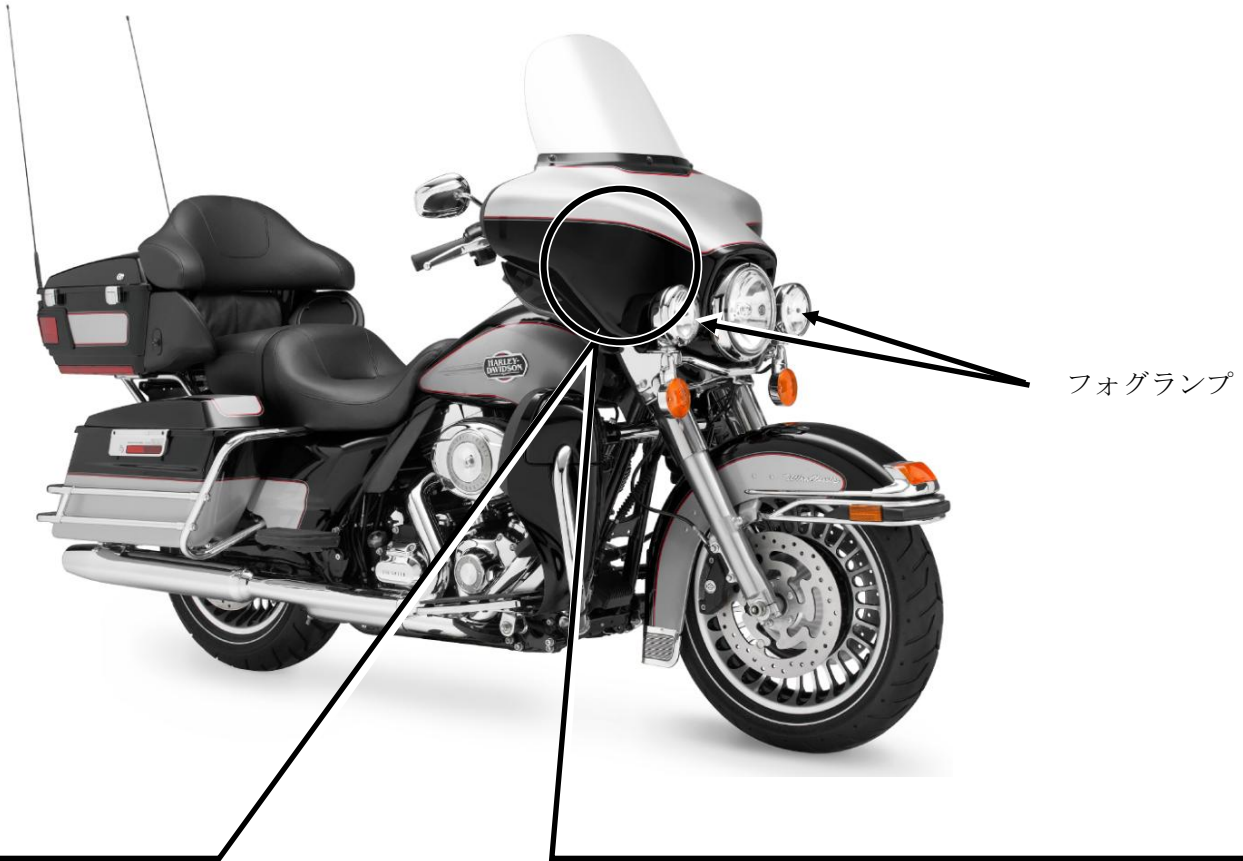
電装装置

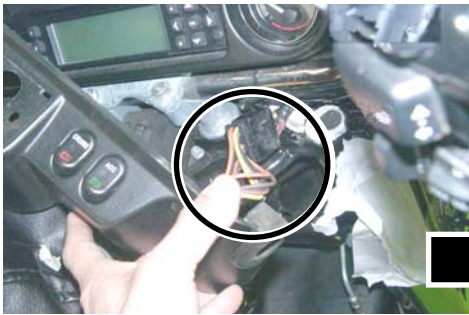
対策前

対策ハーネス取り付けの場合

平成 18 年 1 月 1 日以降に輸入し、純正アクセサリーの前部霧灯を取付けた車両において、設計過程における配線方法が、走行用前照灯点灯時に前部霧灯を点灯できない仕様になっている。

全車両確認後、該当するものは前部霧灯の配線に、対策ハーネスの追加、もしくは配線加工を行う。

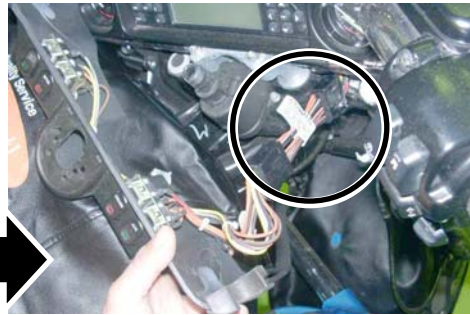
対策後

対策品
(前部雾灯用ハーネス)

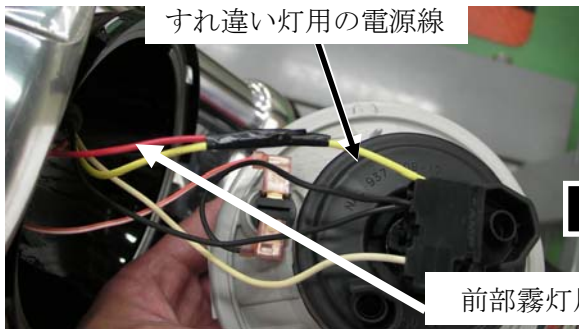
対策前

配線加工の場合
