改善箇所説明図

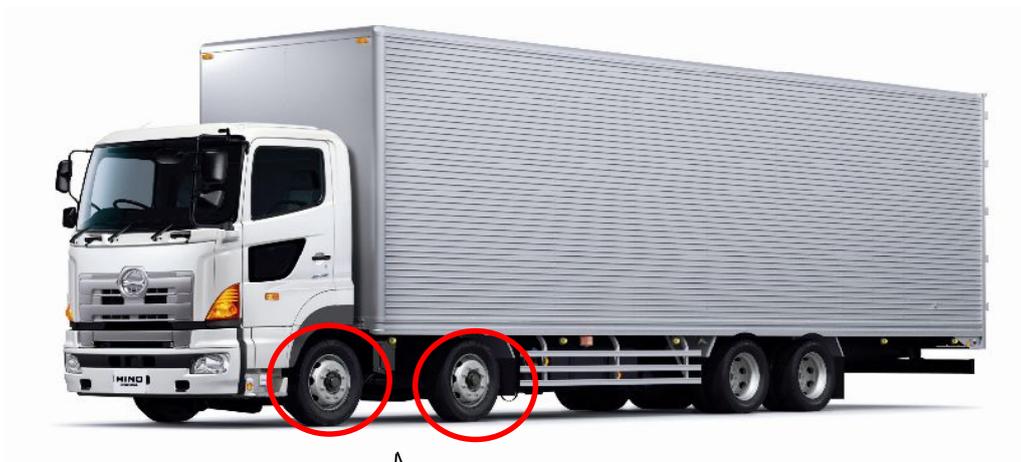
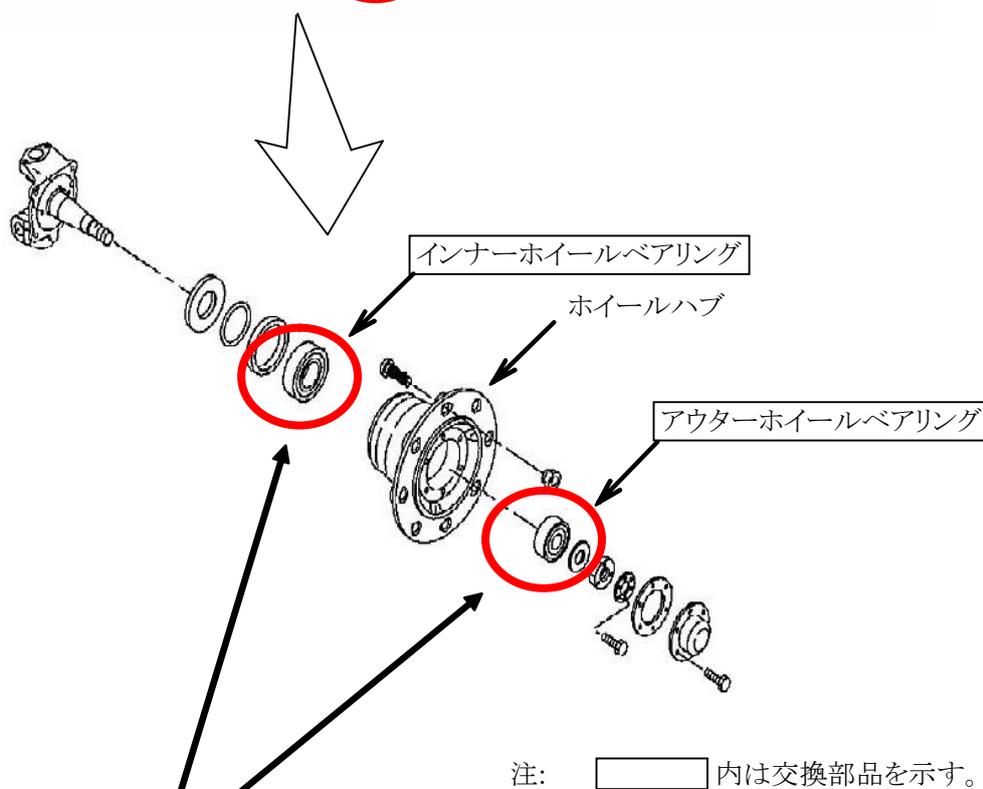
基準不適合発生箇所

大・中型トラックにおいて、前軸に不良品のホイールベアリングを組み込んだものがある。そのため、そのまま使用を続けると、がたが発生し、最悪の場合、ブレーキが引き摺りを起こし、火災に至るおそれがある。

改善の内容

全車両、前軸のホイールベアリングを新品と交換する。

識別: ネームプレートに黄色ペイントを塗布する。
