## 改善箇所説明図

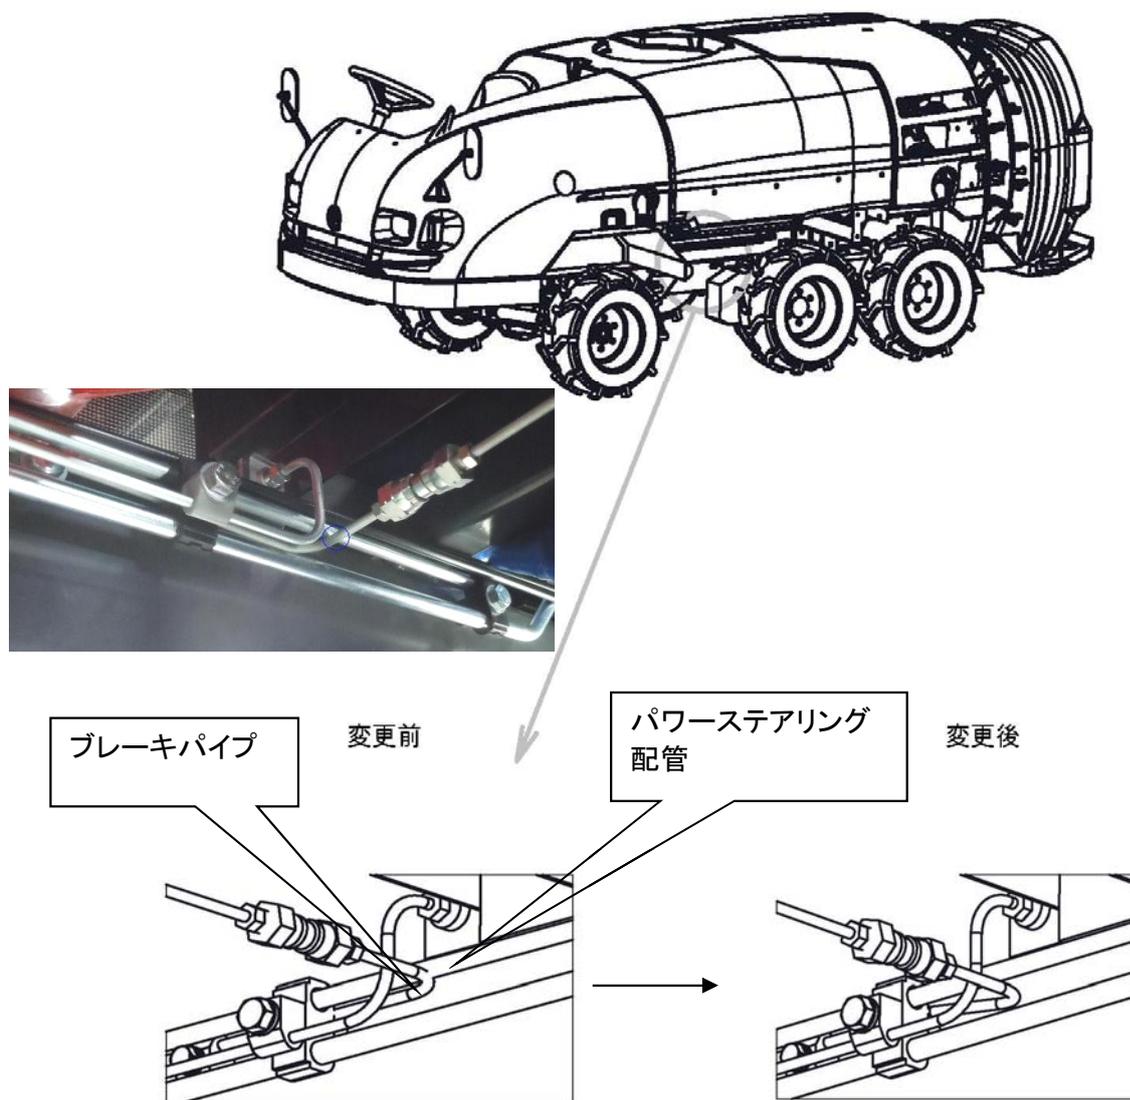
農業用薬剤散布車のブレーキパイプにおいて、組立時のバラツキにより当該パイプが近傍にあるパワーステアリング配管に接触しているものがある。そのため、そのままの状態で使用を続けると、配管の振動によりブレーキパイプの接触部分が磨耗して穴が生じる場合があり、最悪の場合、当該穴部からブレーキフルードが流出しブレーキ操作ができなくなるおそれがある。

全車両、ブレーキ配管を点検し、配管に接触痕がないものは所定の間隔があるか確認し必要に応じて組付を調整し所定の間隔を設ける。接触痕があるものはブレーキパイプを交換し組付を調整し所定の間隔を設ける。
