東北地方太平洋沖地震の概要と 今後の津波対策について

地震・津波の概要

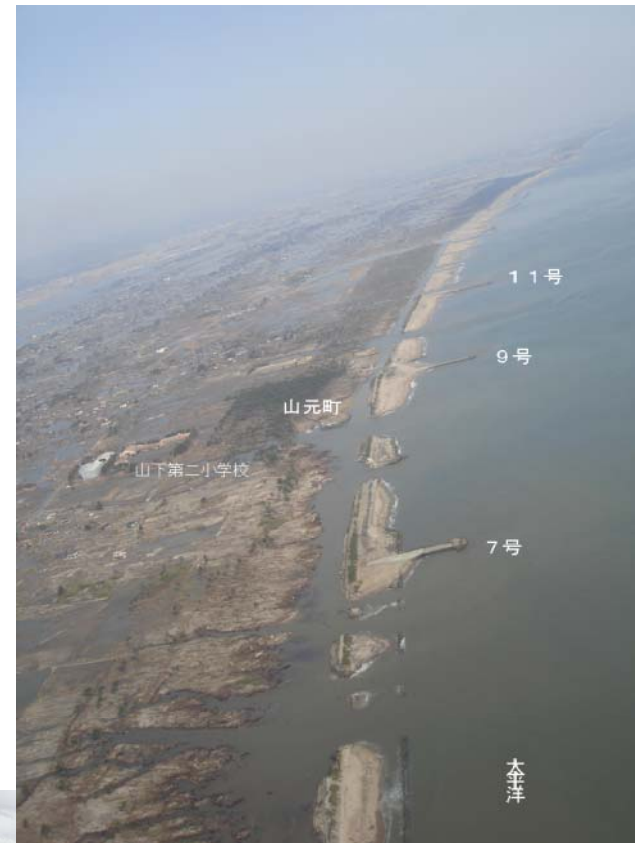
被災後

- 岩手県、宮城県、福島県の海岸総延長約1,700kmの内、海岸堤防は300km。
- その内、約190kmで全壊・半壊。

【笠野地区】

平成23年3月12日撮影

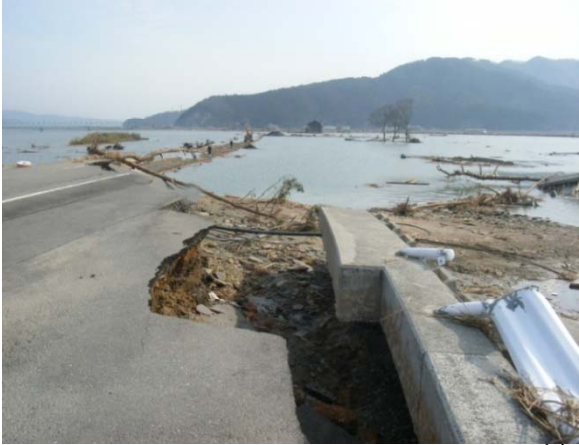
北上川【石巻市】

堤防流出・決壊

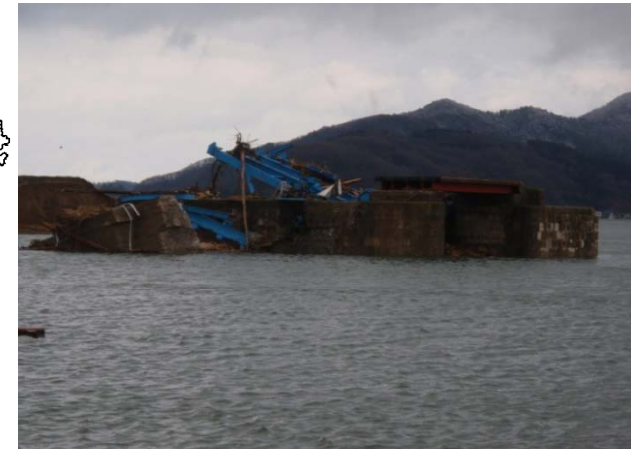
北上川(釜谷水門)【石巻市】

水門の被災

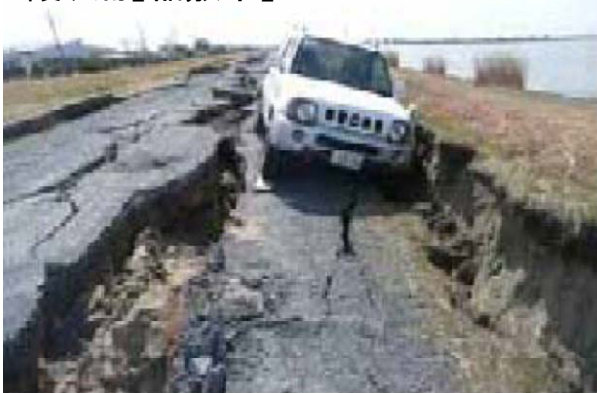
霞ヶ浦【稲敷市】

堤防沈下

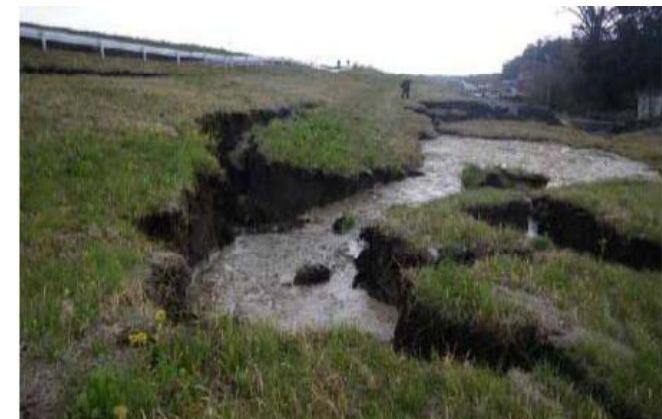
江戸川【幸手市】

堤防法崩れ

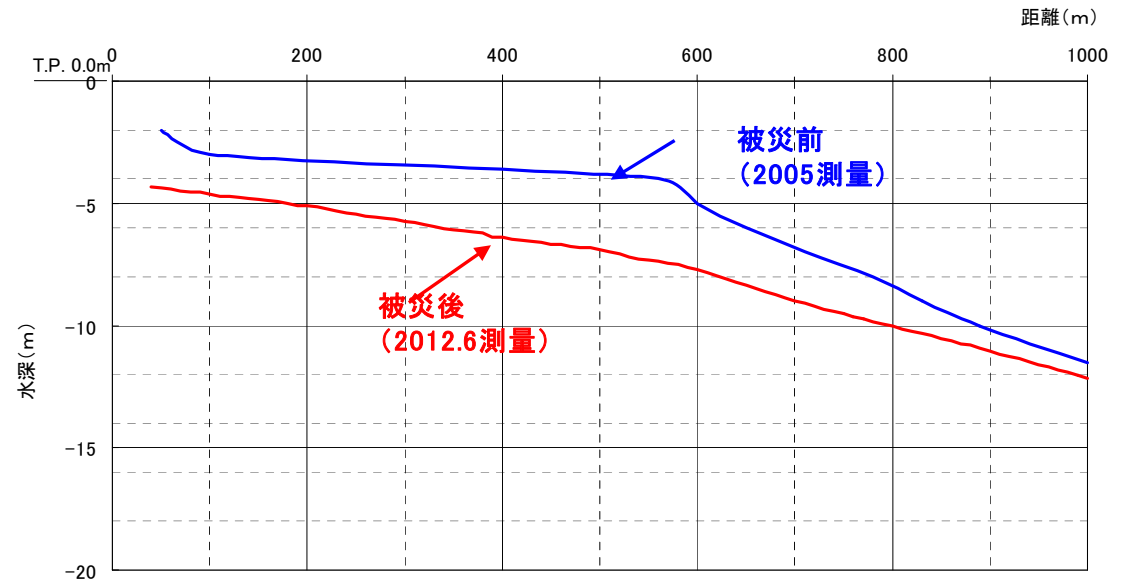
A-A' 断面

○ 地震に伴う地殻変動や津波による侵食等のため、海底地形が変化。

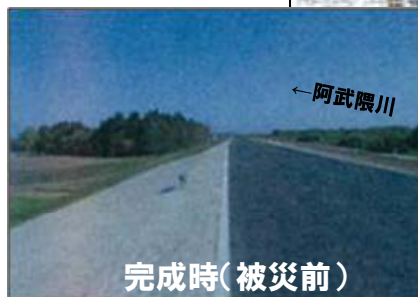
完成時(被災前)

●堤防強化概要
漏水及び浸透対策のため堤防を大きくして強化（右図参照）

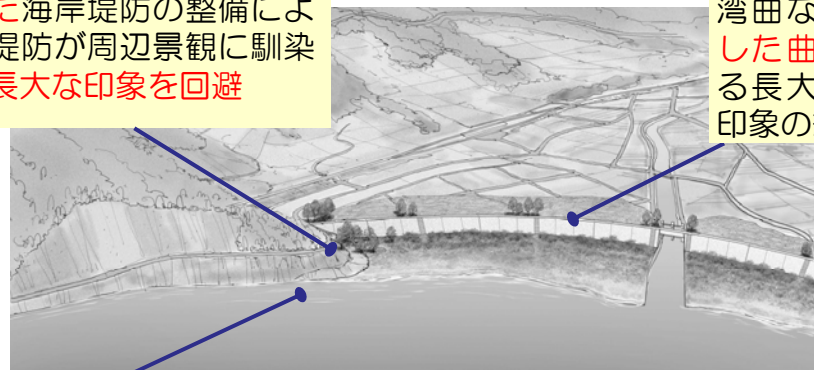
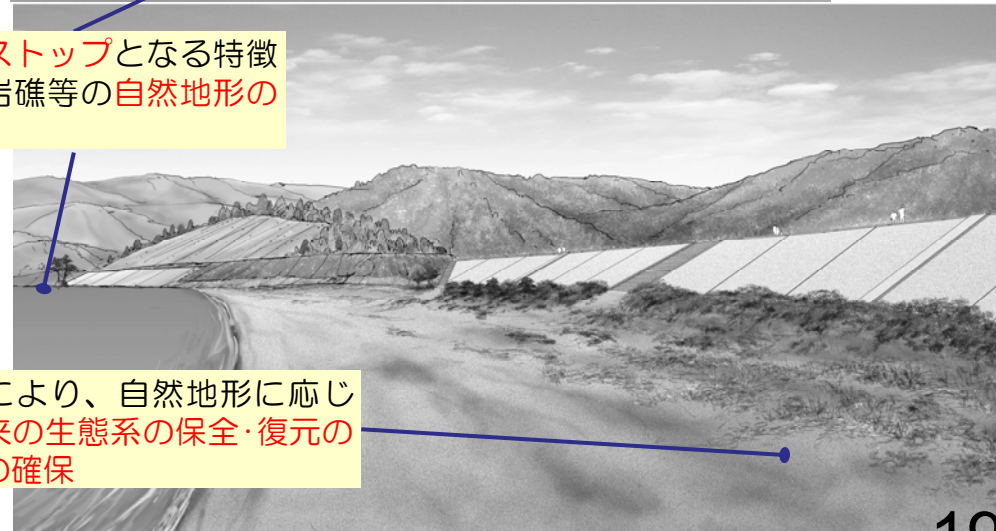
図. 景観配慮の方法例(堤防の位置・線形の工夫)

自然地形(山)の特性を活かした海岸堤防の整備により、堤防が周辺景観に馴染み、長大な印象を回避

湾曲な地形に呼応した曲線形状による長大で直線的な印象の緩和

アイストップとなる特徴的な岩礁等の自然地形の保全

引堤により、自然地形に応じた本来の生態系の保全・復元の余地の確保

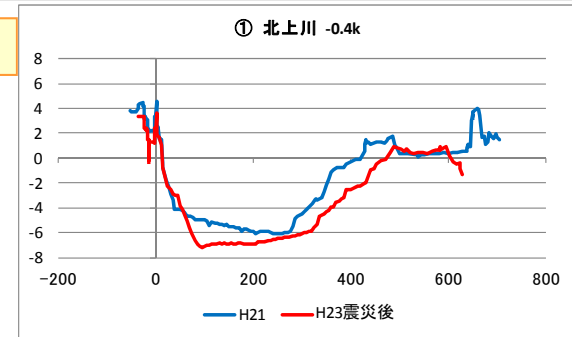
＜河口に近い箇所の断面(左図①)＞
地盤面が2mほど下がり、右岸側の河川敷は削られ幅が減少。川底が平坦に。

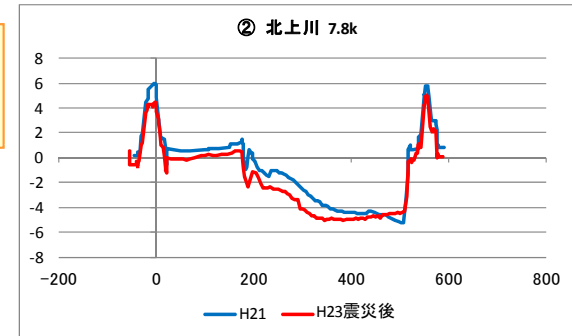
＜ワンドに近い箇所の断面(左図②)＞
全体的に地盤面が1～2mほど下がっている。
川底が以前より平坦な形状となっている。
