新幹線と貨物列車の 共用走行に関する課題について

平成24年9月20日
北海道旅客鉄道株式会社

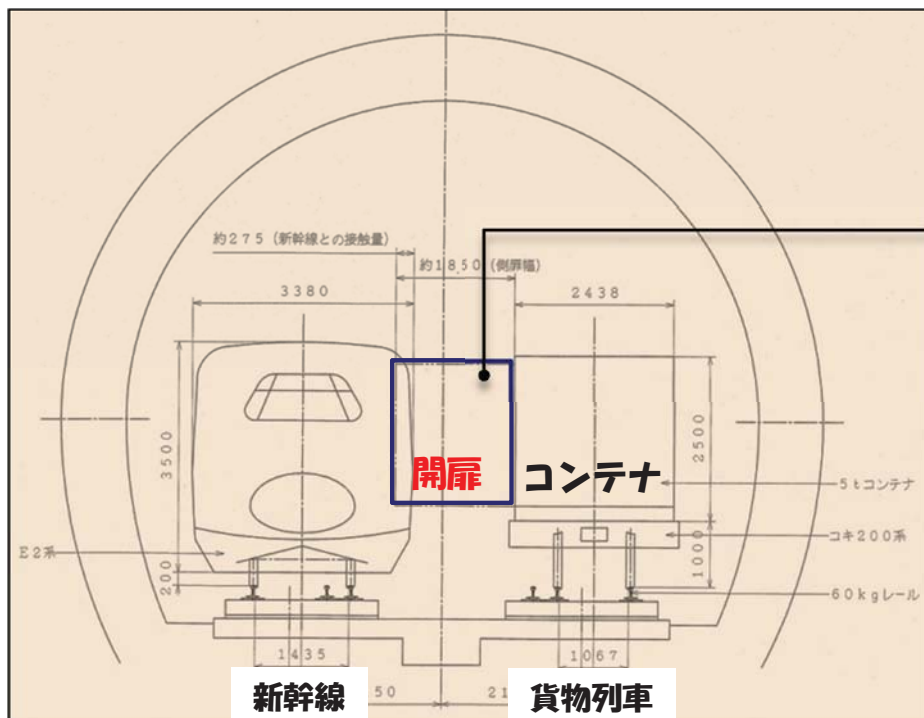
【コンテナ開扉 事故】（平成21年5月24日）

- ・ 3050列車に積載されていたコンテナの扉が開いているのを対向列車の運転士が発見。原因は何者かが五稜郭貨物駅構内に侵入し、積付検査終了後、コンテナ内を物色したため。

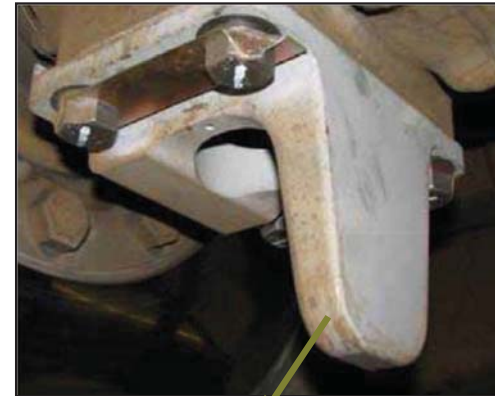
L形ガイド

● 地震対策

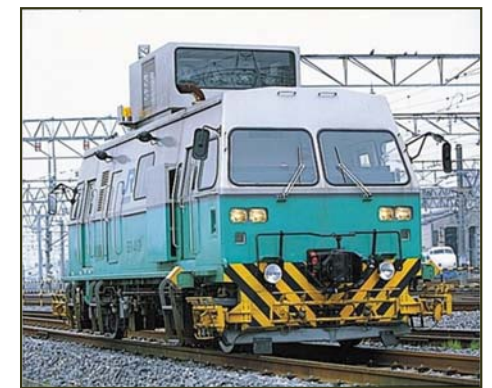
確認車

- ・ 立入防止柵、強靱な排障器、運転時間帯と作業時間帯、確認車 など

● 線路上の安全

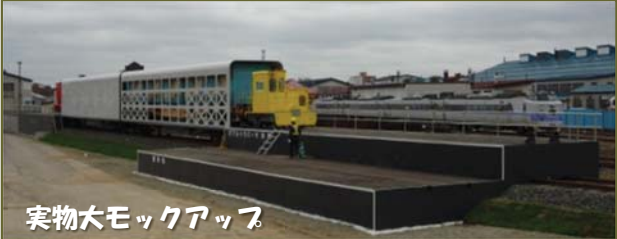
<p>⇒ 新幹線電動台車の活用</p> <p>■列車制御システム</p>		
ポータミナル	<p>■実物大モックアップの製作による積み換えシステムの検証</p>

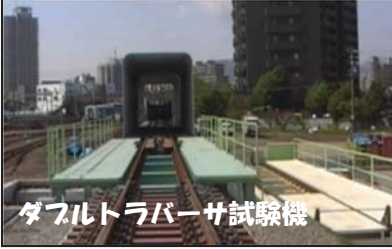
<p>■運転保安設備等の仕様検討</p>	<p>■モックアップ用ダブルトラバーサの設計、製作、総合試験</p>

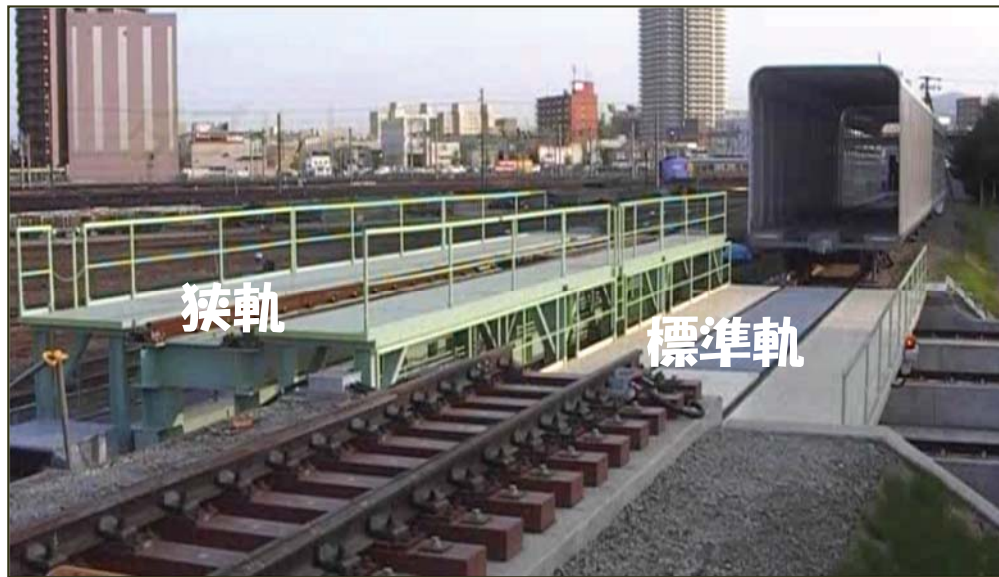
アーム回転式ダブルトラバーサ

【モ/レール分岐装置機構の活用】
・アームの回転運動を直線運動に変換
