改善箇所説明図

改善措置の内容

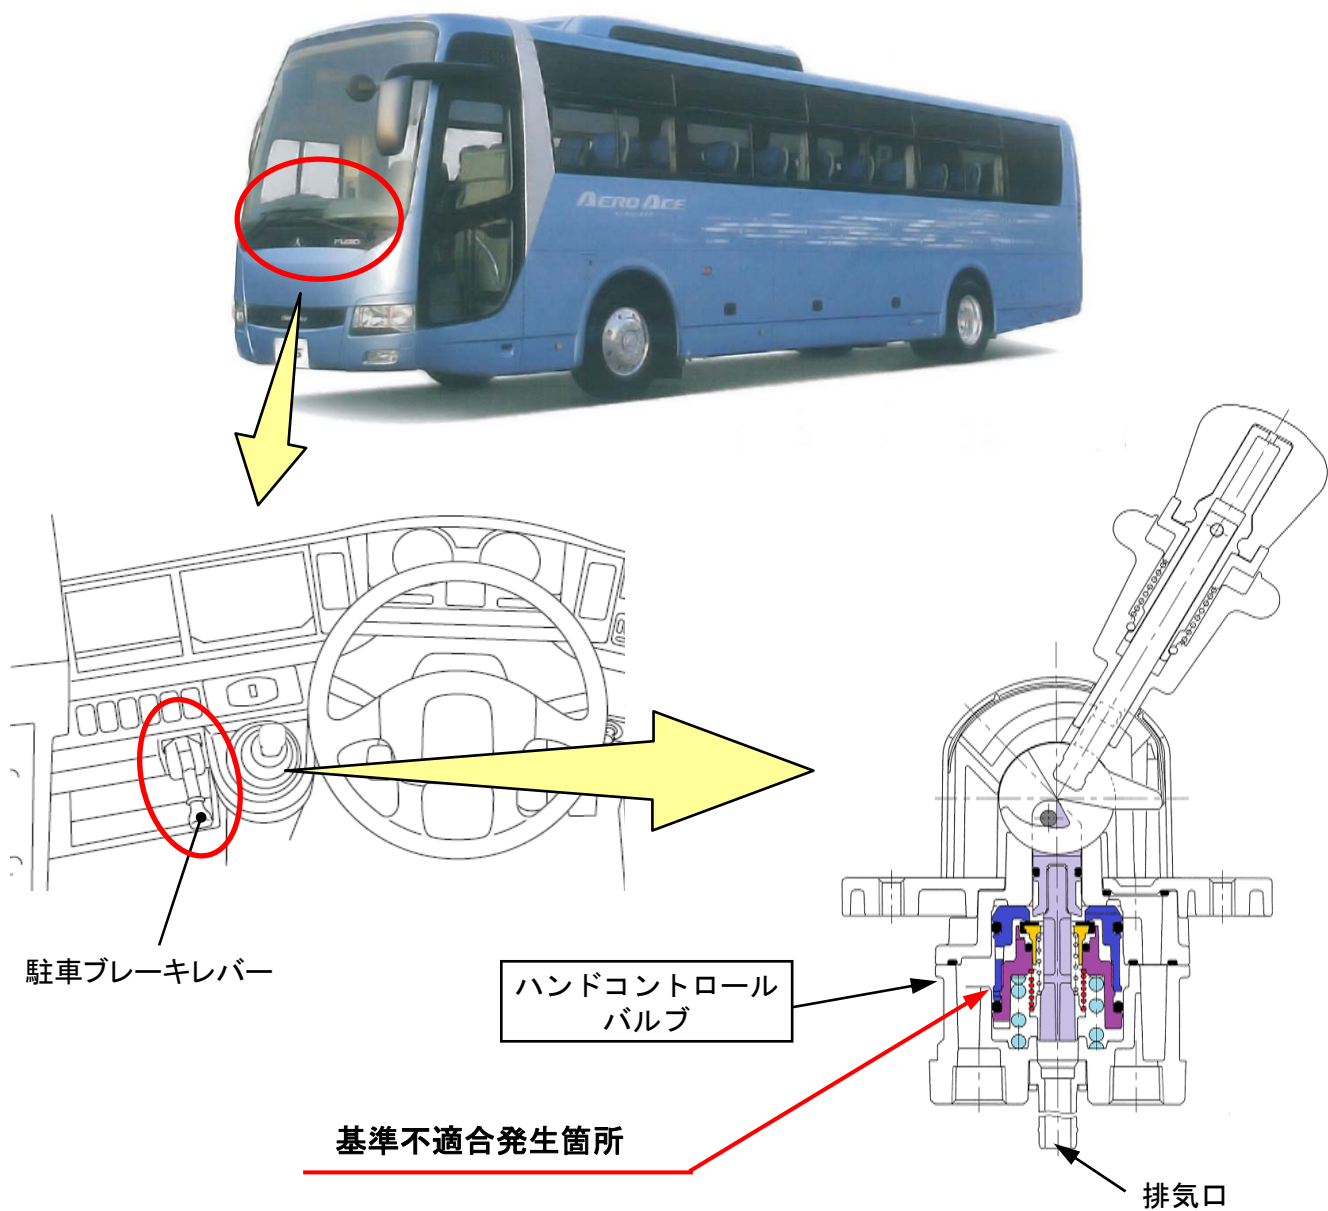
大・中型バスにおいて、駐車ブレーキを作動させるハンドコントロールバルブに正規組立状態でないピストンが組み込まれた可能性がある。そのため、そのままの状態で使用を続けると、駐車ブレーキに作動遅れが生じ、又は、駐車ブレーキが効かず、最悪の場合、車両が動き出すおそれがある。

注 : は、交換部品を示す。

全車両、ハンドコントロールバルブのピストンを点検し、正規組立状態でないものはハンドコントロールバルブを良品に交換する。

識別 : 作業完了車には、車両左後方点検リッド裏の位置に「HB128」の文字が記載された白黄色のシールを貼付ける。
