改善箇所説明図

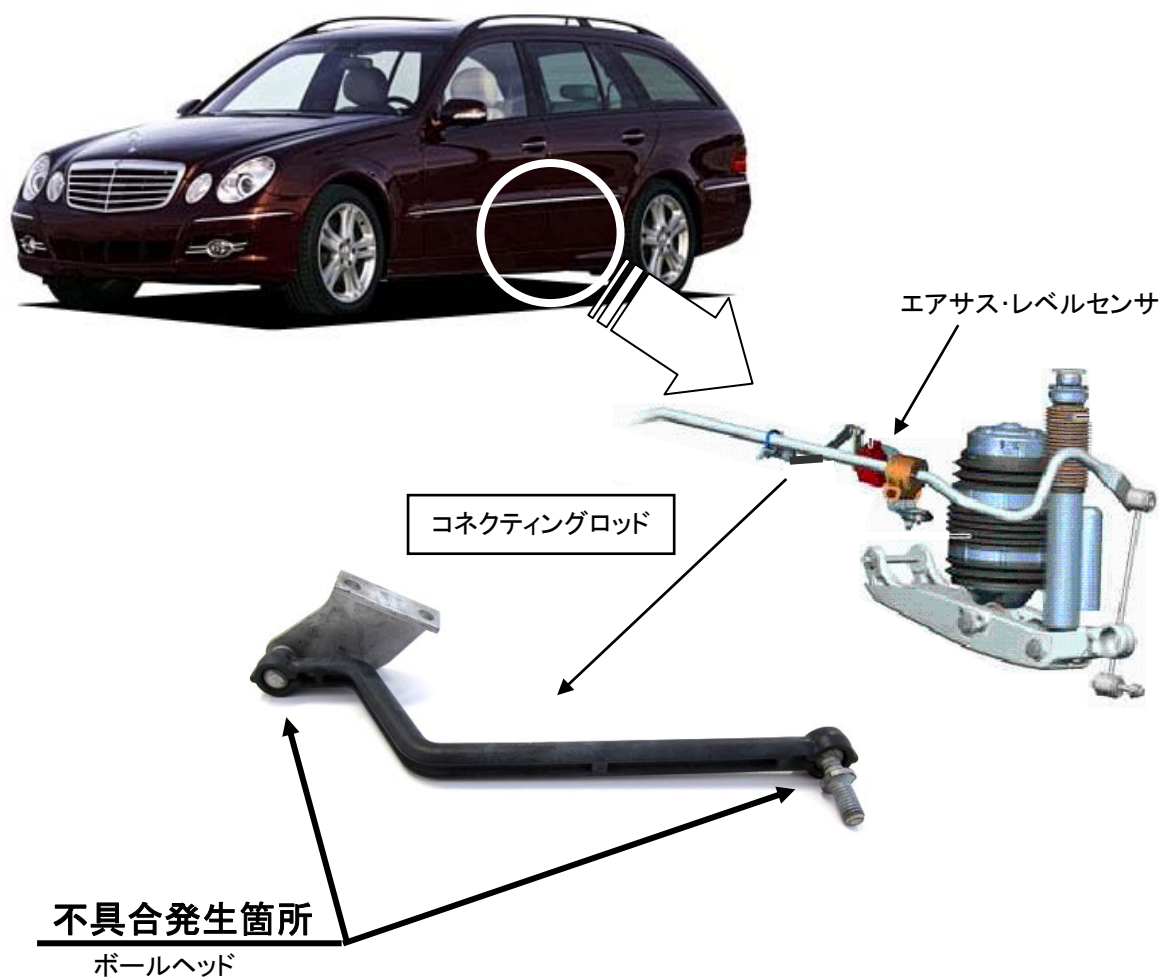
注： は交換部品を示す

後輪エアサス・レベルセンサにおいて、コネクティングロッドの接続部分の構造及びボールヘッドの材質が不適切なものがあるため、接続部分が摩耗、破損して外れてしまうことでレベルセンサが車高を正しく認識できなくなる。これにより車高が適切に調整されず操縦安定性を低下させることがある。また、後輪エアサスのベローズのエア圧が最高圧のまま維持され、振動等によりベローズが破損するおそれがある。

改善の内容

全車両、コネクティングロッドの接続部分の構造を確認し、不具合品が取り付けられている場合は対策品に交換する。
