## 改善箇所説明図

ナンバープレート及び保安灯火類ブラケット用  
取り付けボルト

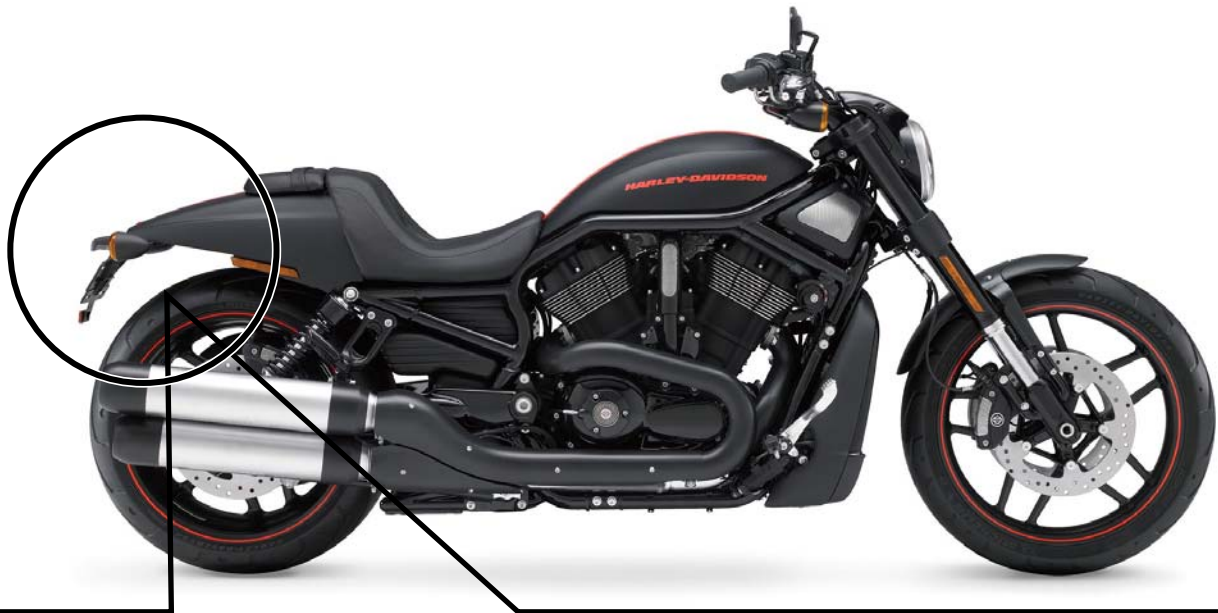
ナンバープレート及び保安灯火類を保持するブラケットの取付ボルトの取付方法が不適切なため、走行中の振動により取付ボルトが外れ、これらの部分が落下することがある。また、外れた部分が後輪に巻き込まれ、後輪用ブレーキホースを損傷することでブレーキフルードが漏れて後輪ブレーキが効かなくなるおそれがある。

全車両、4本のナンバープレート及び保安灯火類ブラケットの取付ボルトのうち、後方2本の取付ボルトにスレッドロック剤を塗布し、規定トルクで取付け直す。

また、前方2本の取付ボルトを長いものと交換し、スレッドロック剤を塗布し、規定トルクで取付け直す。

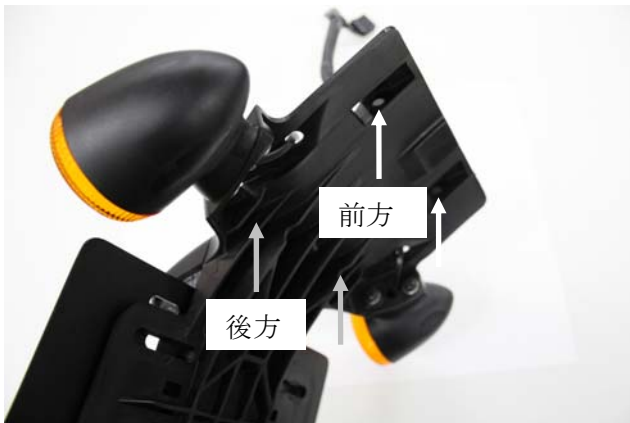
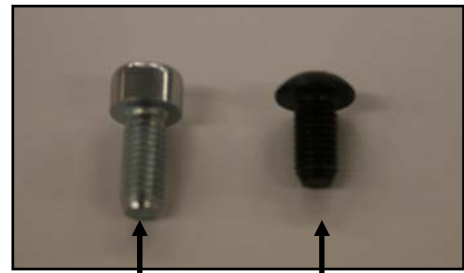
交換部品  
前方取付ボルト

取付部品  
後方取付ボルト

注：  は、交換又は取付部品を示す。

- ・ 前方 2 本は長いボルトへ交換後、スレッドロック剤を塗布して組み付け。
- ・ 後方 2 本はスレッドロック剤を塗布して組み付け。

- ・ 前方取付ボルトは交換
- ・ 後方取付ボルトはスレッドロック剤を塗布して取り付け
