### 不具合箇所説明図

### 改善箇所説明図

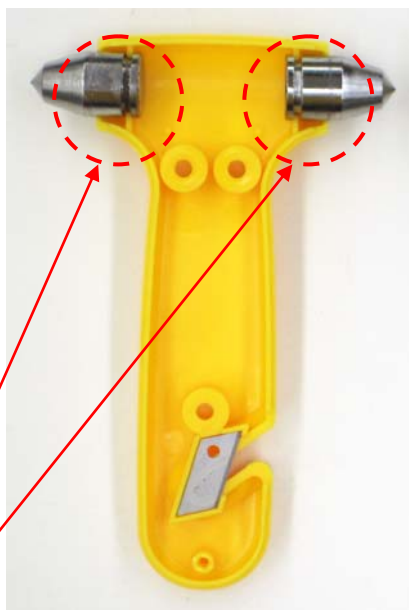
#### 不適合発生箇所

ハンマーの金属ヘッドを支えるプラスチック部分の強度が不足しているため、自動車用窓ガラスを叩いた時に、当該プラスチック部分が変形または破損し、金属ヘッドが本体内に入り込むものがある。そのため、自動車用窓ガラスが割れないおそれがある。

プラスチック部分の強度を増した対策品と交換する。

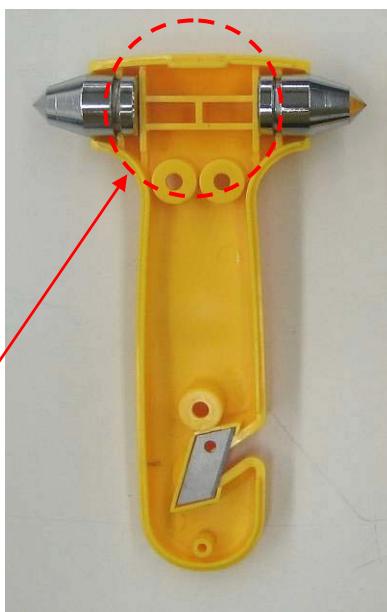
#### 改善内容
