国土交通省における取り組み

—資料2-3—

施設の長寿命化によるトータルコストの縮減

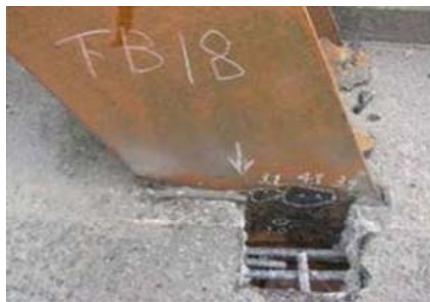
従来のハツリ検査

コンクリートへの埋込部の点検・診断

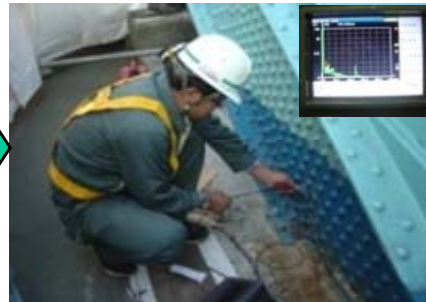
超音波による非破壊検査

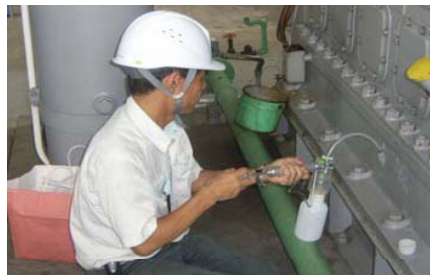
排水機場等機械設備の潤滑油分析による劣化診断

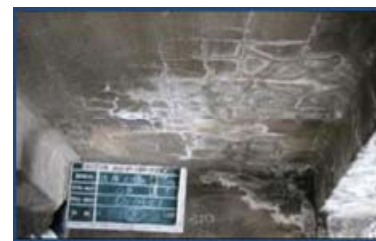
床版ひびわれ

対策後

炭素繊維補修

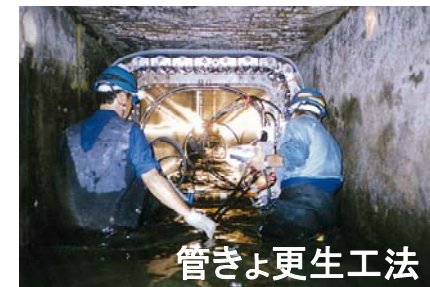
管きよ更生工法

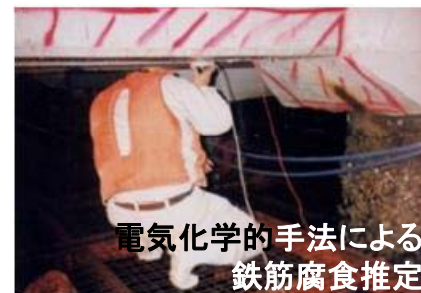
電気化学的手法による鉄筋腐食推定

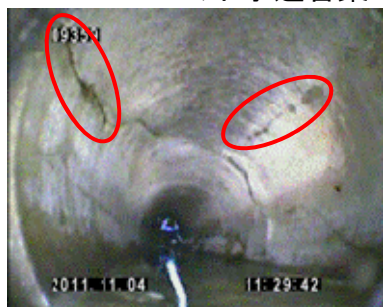
< 下水道管渠の劣化状況(例) >

(クラック)

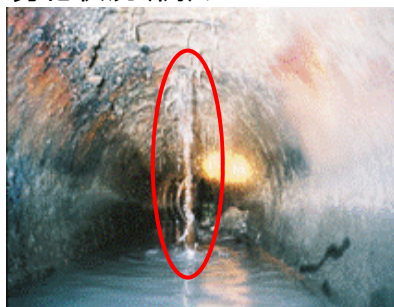
(侵入水)

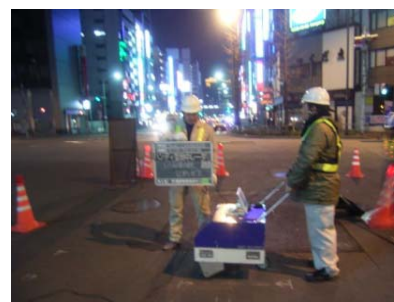
■ 道路管理者が実施する調査 (ハンディ型レーダー探査)

(空洞の広がり調査)

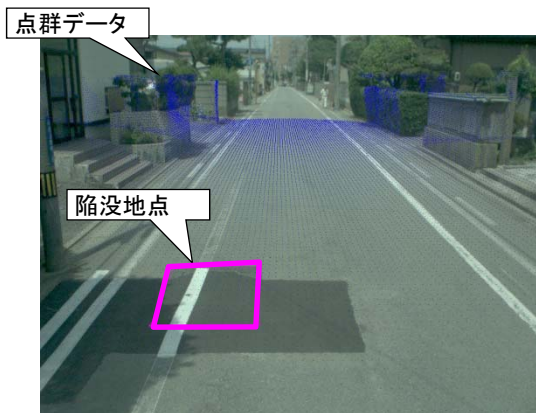
計測結果(例) 〈白線を基準とした高低差データによる解析〉

1回目計測(2011/11月)

2回目計測(2012/5月)

1回目→2回目計測の経時変化

沈下量15mm以上を抽出

上の事例は、2回目計測後に陥没が起こった箇所であり、計測結果でも陥没予兆が確認できた。このように、道路高さのデータを蓄積し、その差を把握することで道路陥没の予兆を知り、事故を未然に防止できる可能性がある。

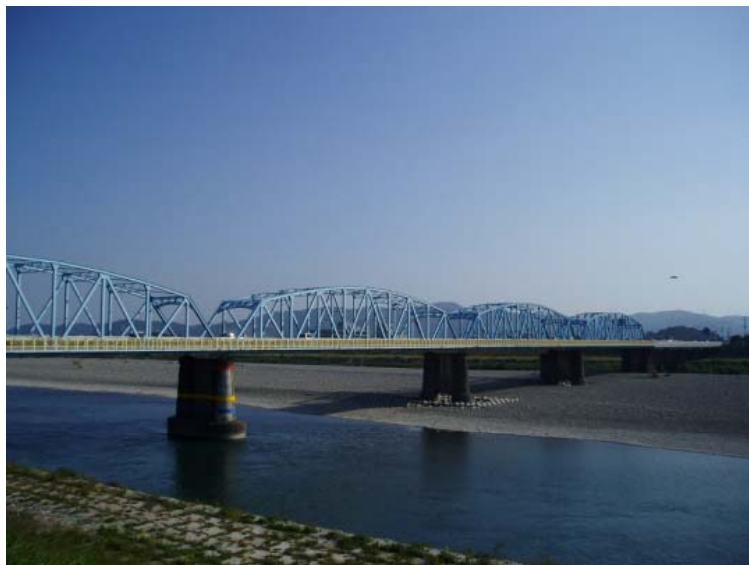
那賀川橋は、桁補修や床版補強の予防保全を適切に実施したことにより、橋梁の長寿命化を図られている。

構造：RC、鋼

橋長：336.9m

建設年：昭和3年

昭和55～56年：床版打換

平成14年：床版補強・支承防錆

平成19年：桁補強・断面修復・クラック補修

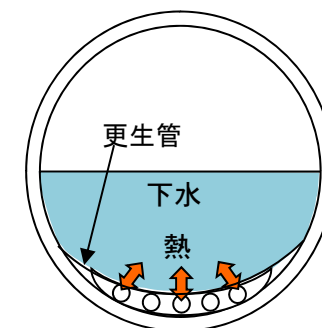
下水熱利用システム構成例 (空調利用の場合)

- ・下水管渠の管更生工事にあわせて、熱交換器を設置することによって、改築更新の機会をとらえた下水道機能の高度化(下水熱の有効利用)を図るとともに、コスト縮減と省エネ・CO2削減を実現。
- ・下水道革新的技術実証事業(B-DASHプロジェクト)において、平成24年度、「管路内設置型熱回収技術を用いた下水熱利用に関する実証事業」を採択

※給湯システムの追加可
