## 説明図

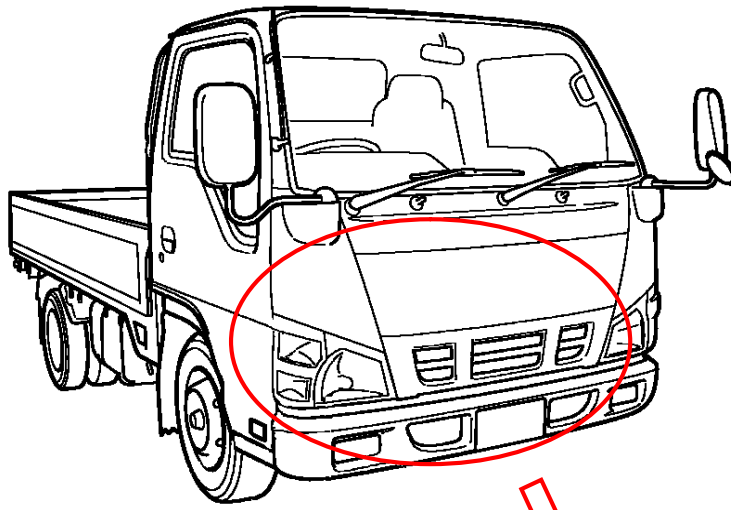
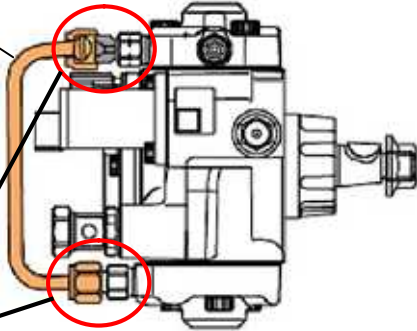
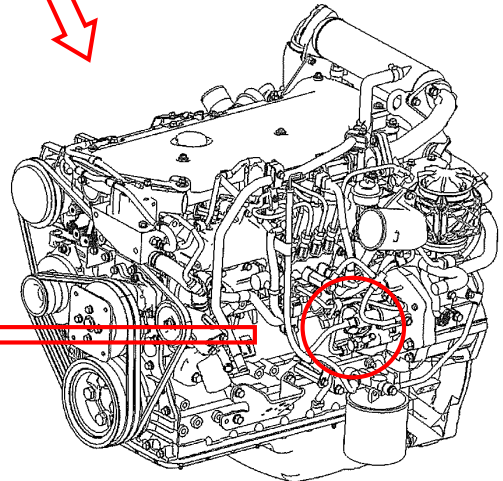
不具合発生箇所

燃料供給ポンプ（サブライポンプ）

連結パイプ

車両前方

改善の内容： 全車両、当該パイプ締結ナットを増し締めする。なお、燃料漏れがある場合は、燃料供給ポンプ（燃料パイプを含む）を新品と交換する。
