不具合箇所説明図

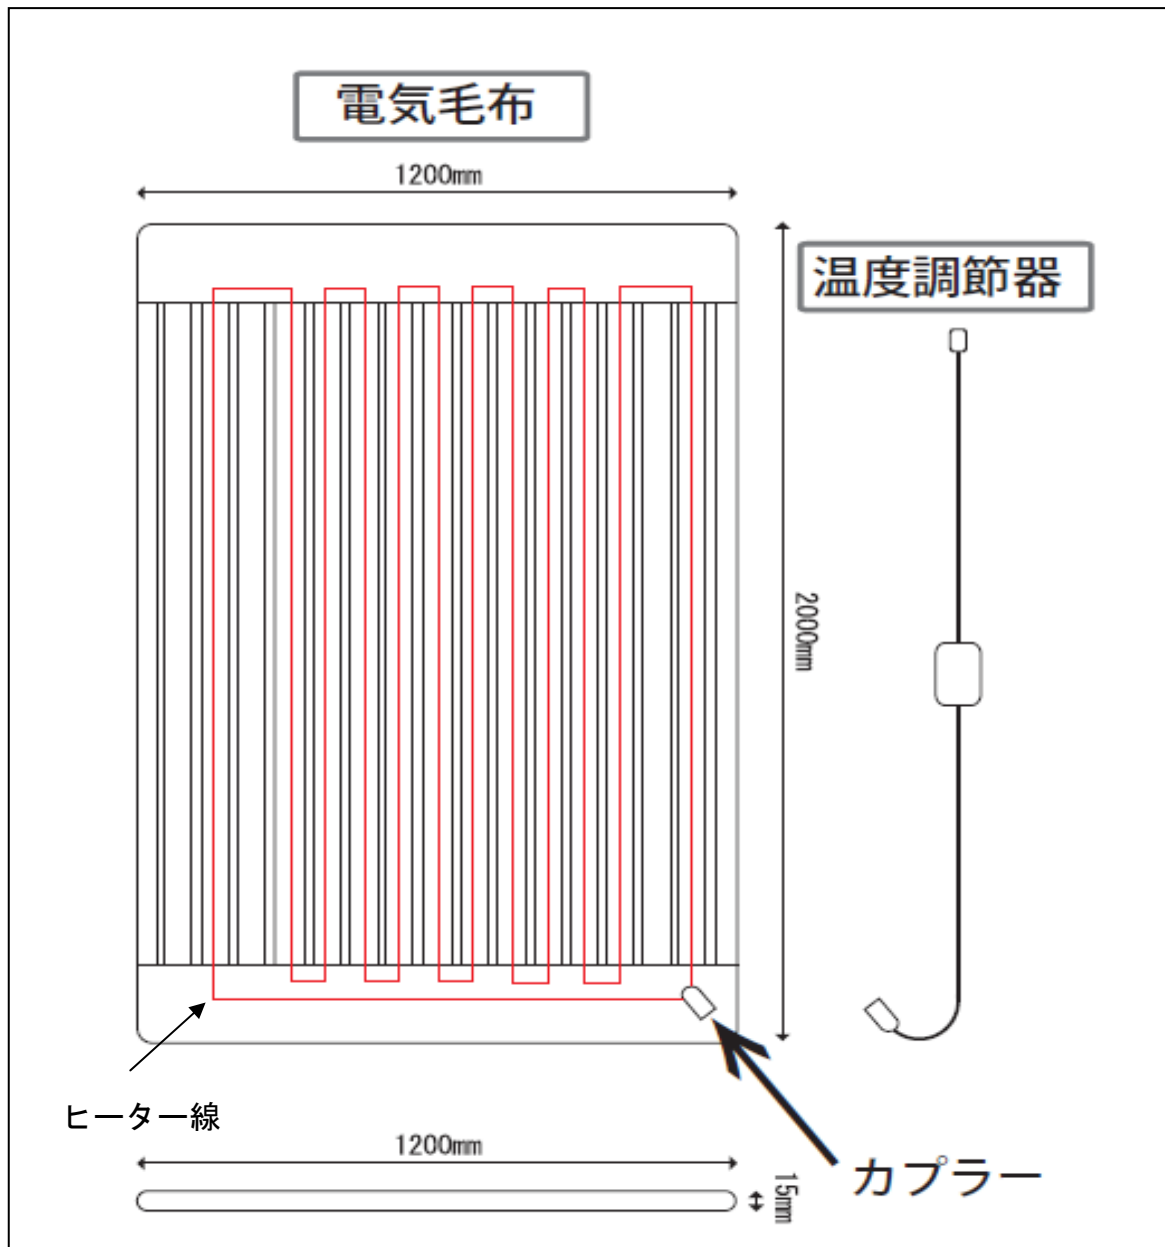
車室内で使用する電気毛布において、ヒーター線の強度が不足している試作品を誤って出荷したものがあある。そのため、当該製品の使用を続けると、ヒーター線が断線し、最悪の場合、焼損するおそれがある。

注 : は、交換部品を示す。

電気毛布と温度調節器を良品と交換する。

識別 電気毛布の裏側のコネクターと、温度調節器部の裏面にペイント塗布。
