改善箇所説明図 (例として走行装置のスイッチを示す)

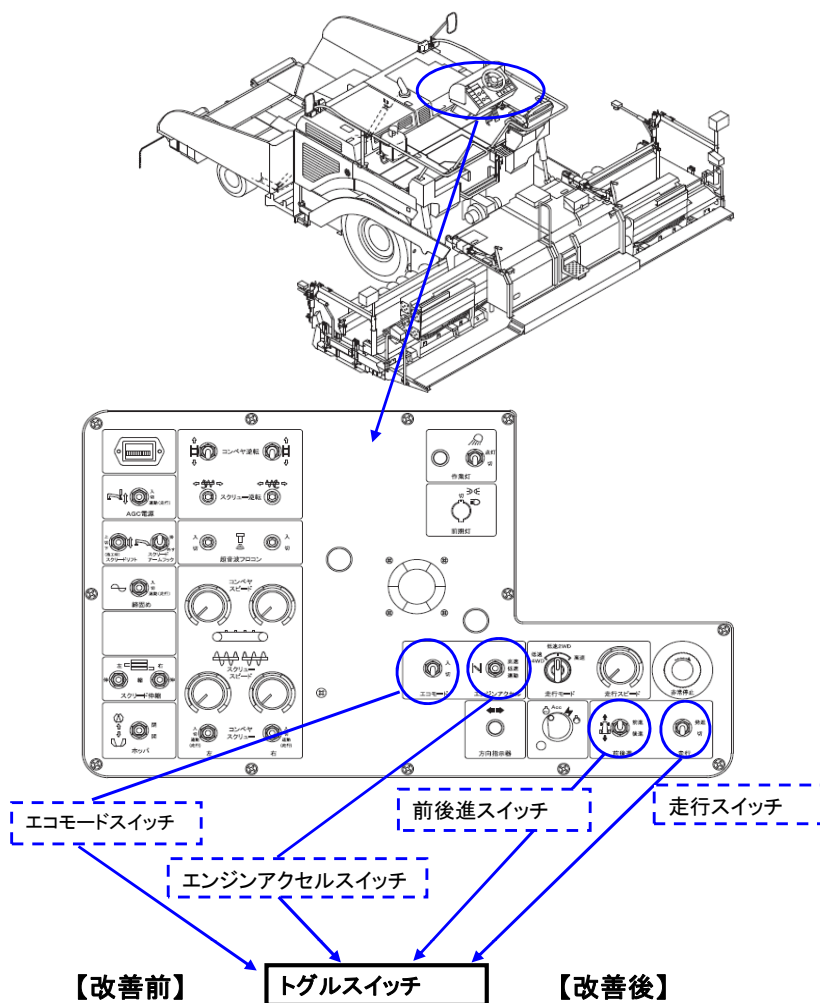
【改善前】 **トグルスイッチ** 【改善後】

基準不具合発生箇所

アスファルトフィニッシュに備える走行装置及び作業装置の作動状態を切り替えるトグルスイッチの防水構造が不適切なため、当該スイッチ内部の接点部に水が侵入し、接点不良が発生する場合があります。そのため、そのままの状態で使用を続けると、走行装置又は作業装置が誤作動を起こすなど正常な操作ができなくおそれがある。

【改善内容】
 全車両、対象となるトグルスイッチを対策品に交換する。

は対策部品に交換する部品を示す。

識別: 対策完了車両には、操作パネル右上にNo. 3120のステッカーを貼付する。
