改善箇所説明図

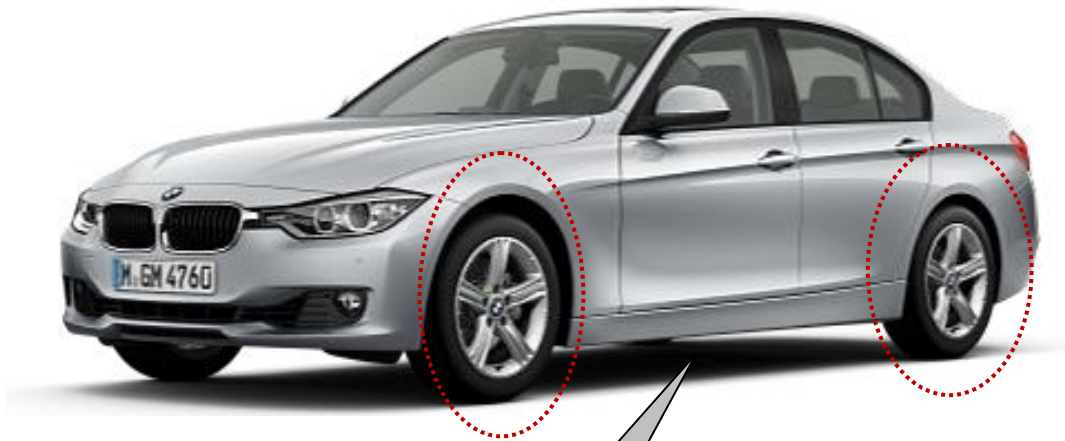
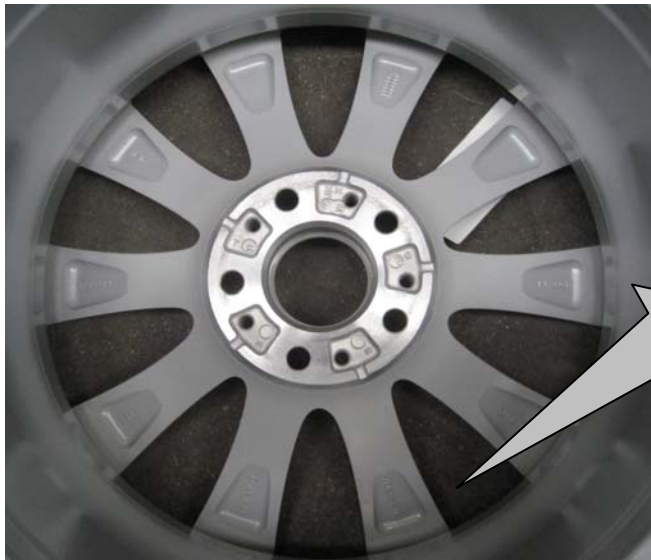
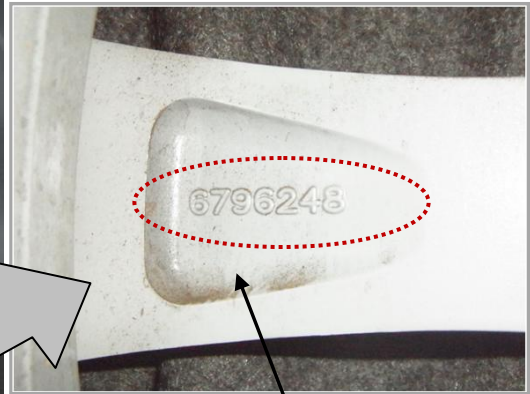
基準不適合発生箇所

走行装置（ホイール）において、「軽合金製ディスクホイールの技術基準」に規定されている当該技術基準に適合することを保証された製品に対して行う表示（車両の製造者名又は商標）がされていないため、保安基準の適合性が確認できない。

全車両、当該ホイールを良品と交換する。
