改善箇所説明図

C600 Sport

C600 Sport メーターパネル

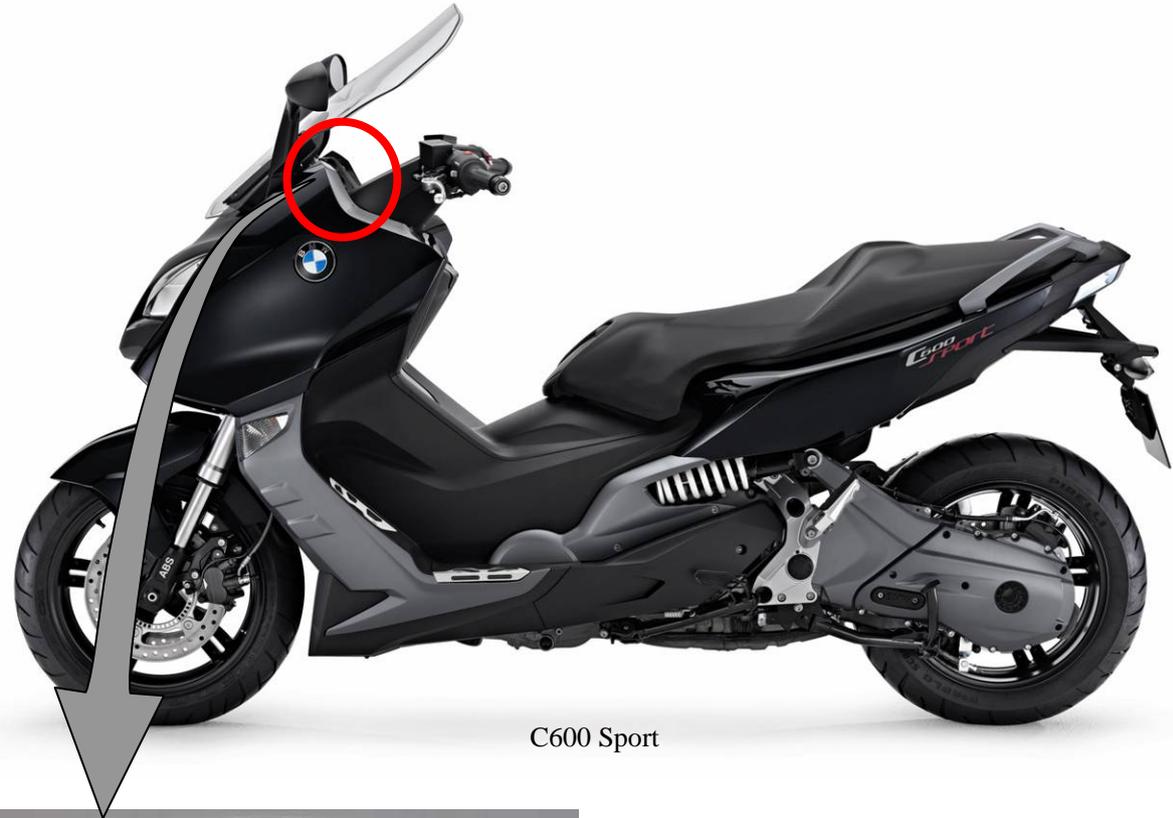
基準不適合発生箇所

メーターパネル制御ユニットのソフトウェアが不適切なため、バッテリー電圧が低下している状態でイグニッションオフ又はオンの操作を行うと、メーターパネル表示の作動不良やエンジン始動不能となるおそれがある。

改善の内容

全車両、対策品のソフトウェアに書き換える。

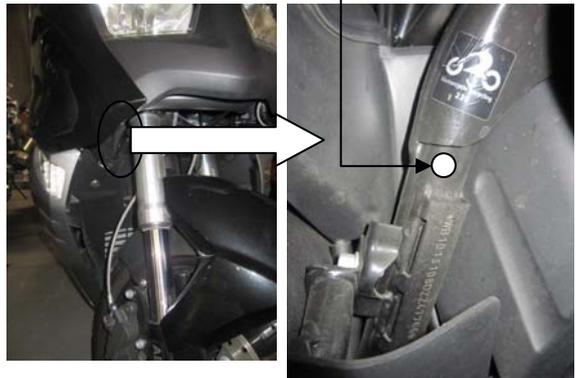
識別マーク(白点)

車体番号打刻位置(フロント右フレーム)上に白ペイントマークを付ける(図示とおりに)
