決壊前の花園村金剛寺天然ダム(昭和28年8月17日撮影)

決壊後の花園村金剛寺天然ダム(昭和28年10月2日撮影)

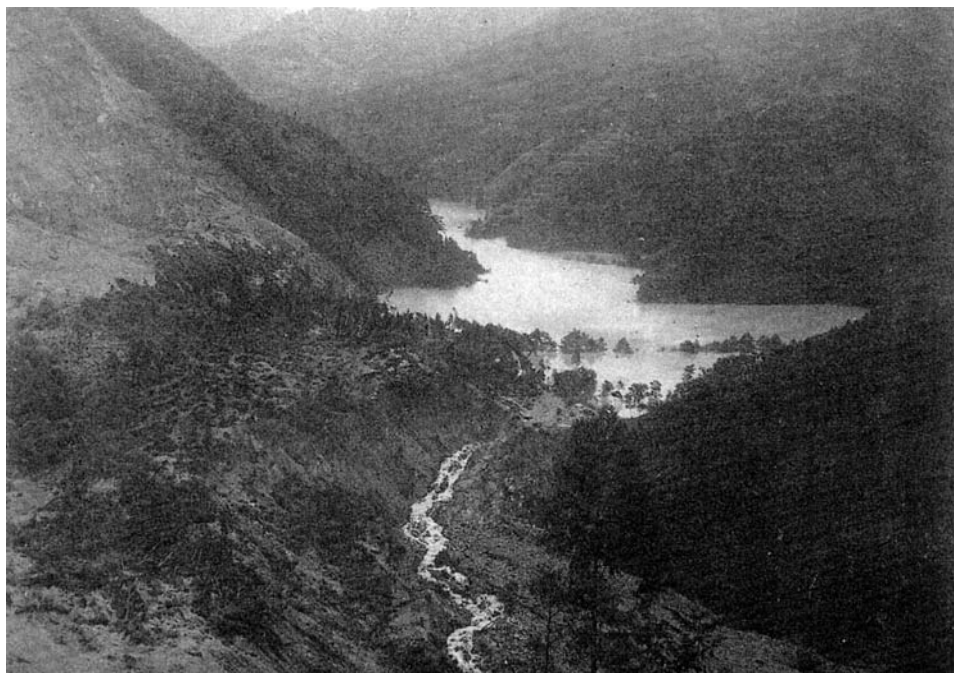
この豪雨により、和歌山県花園村金剛寺にて発生した斜面崩壊は、下方を流れる有田川を堰き止め、高さ約60m、堰き止め長さ500m、堰き止め幅480m、推定湛水量1700万 $m^3$ の天然ダムを形成しました。

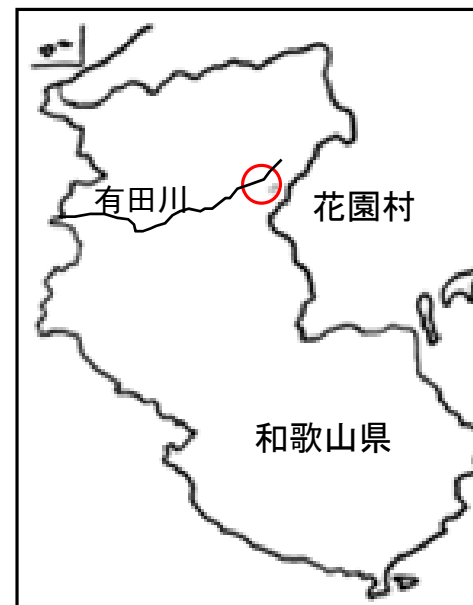
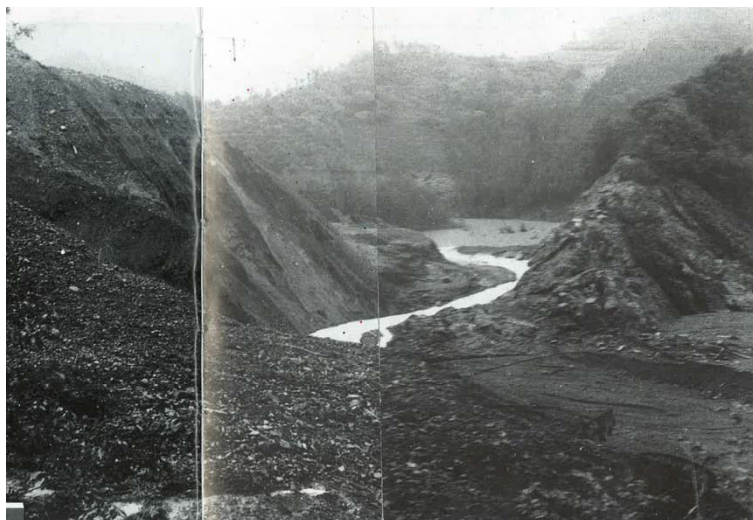
同天然ダムは、その後同年9月25日の台風に伴う豪雨で決壊し、下流に被害を及ぼしている。
