改善箇所説明図

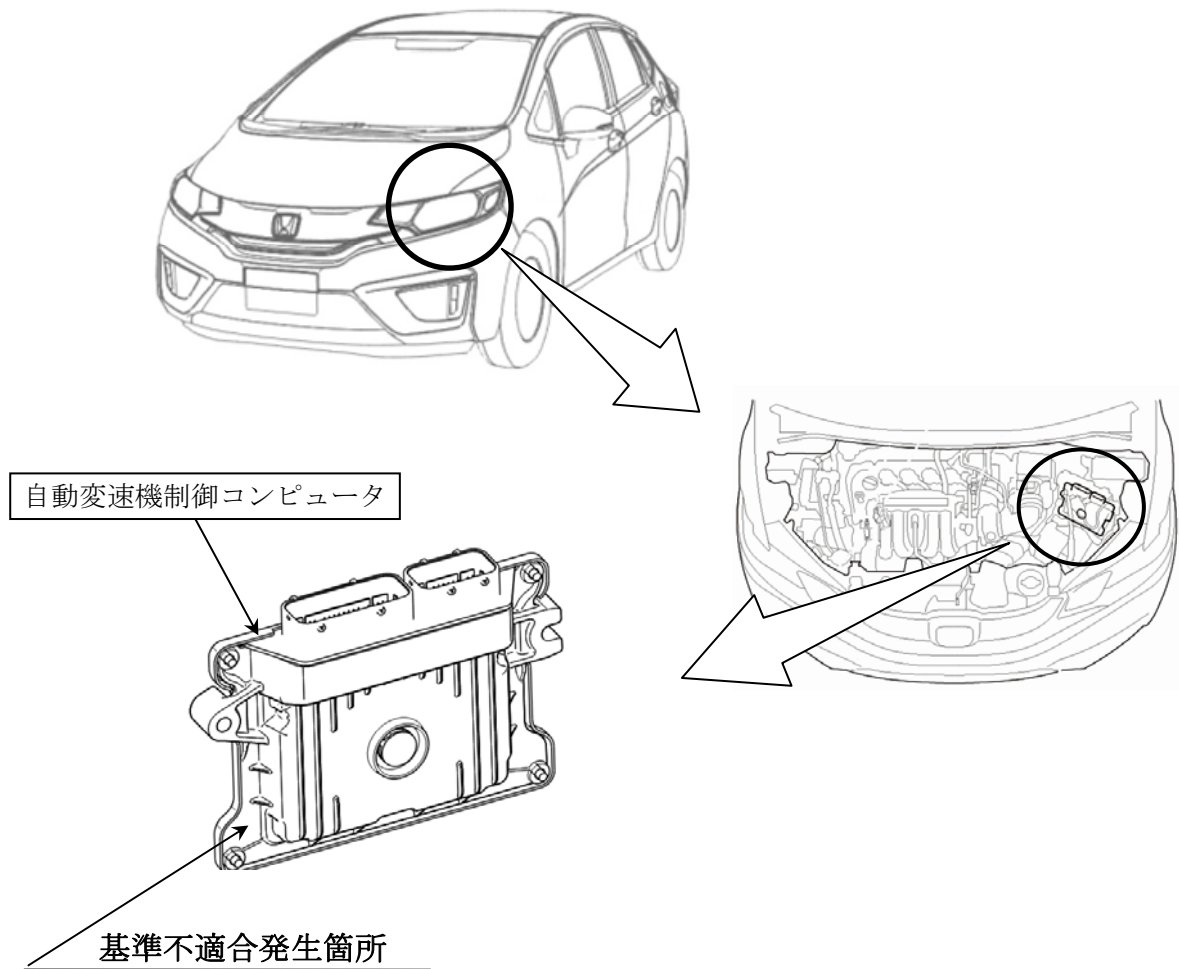
7速DCT型自動変速機を搭載した車両において、自動変速機制御コンピュータのプログラムが不適切なため、モータ走行モードでの停車時に変速機内のドグとスリーブが噛み合わないことがある。そのため、トランスミッション警告灯が点滅し、メータディスプレイに点検表示がされるとともに、1速が噛み合わないで発進できなくなるおそれがある。または、2速が噛み合わないで奇数段変速での走行となるおそれがある。

*DCT型：デュアルクラッチトランスミッション型

改善の内容

全車両、自動変速機制御コンピュータのプログラムを対策プログラムに書換える。

注： は交換部品を示す。

識別：ボンネットロック上側取付けボルト頭部に黄色ペイントを塗布する。
