改善箇所説明図

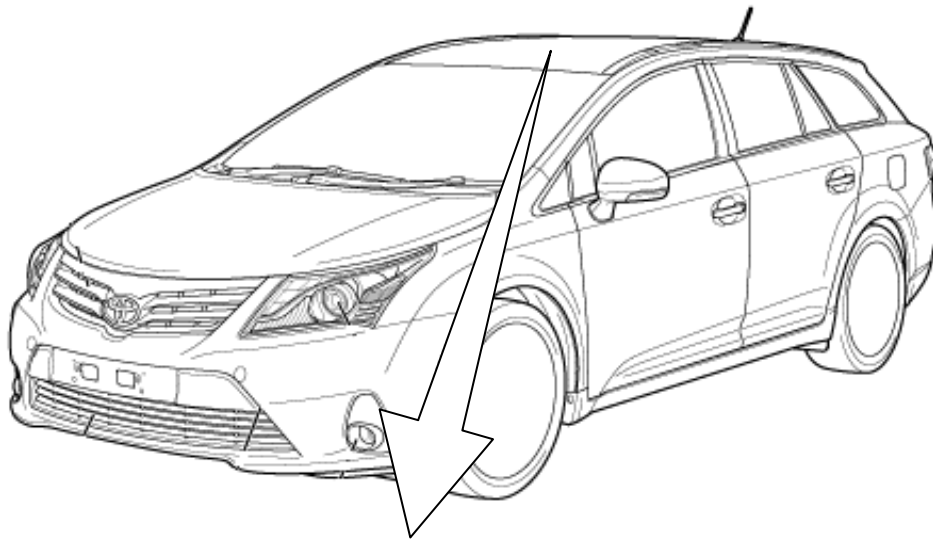
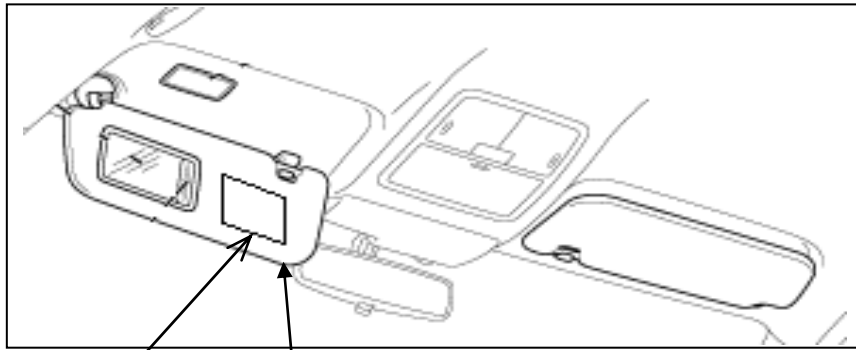
助手席サンバイザ

基準不適合発生箇所

助手席サンバイザに貼付しているエアバッグの警告ラベルが不適切なため、保安基準第18条 細目告示第22条9に定める警告表示の要件を満足していない。

改善の内容

全車両、助手席サンバイザを対策品と交換する。
