地下街等の被災状況等について

1. 阪神・淡路大震災での地下街の被害状況

2. 東日本大震災での地下施設の被害状況

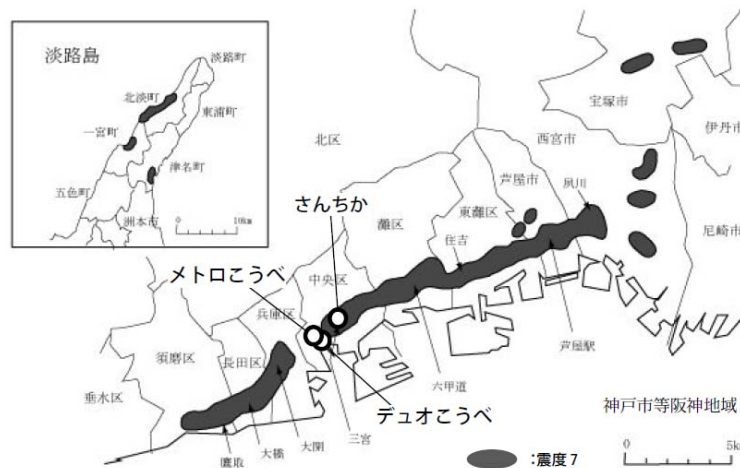
- 神戸市内には、「さんちか」、「メトロこうべ」、「デュオこうべ」の3つの地下街があり、三宮にある「さんちか」では、震度7以上の分布域に位置し、とくに大きな地震動を受けた。
- しかしながら、各地下街とも、地震による構造物の被害は、部分的なひび割れが生じた程度の軽微な被害であり、この地震以降に整備された阪神・淡路大震災クラスの地震動に対応した現在の耐震設計に準じた耐震性能の照査までは行っていないにも関わらず、構造物全体が崩壊に至るような大きな被害は発生していない。

地下街名	さんちか	メトロこうべ	デュオこうべ	
			山の手	浜の手
開業年月	S40.10	S43.9	S49.10	H4.9
延床面積	19,109 m ²	10,198.0 m ²	6,113 m ²	11,442 m ²
構造の被害	大きな損傷なし ・床の一部で15cmの起伏 ・周辺ビルとのジョイント部の破損	大きな損傷なし ・柱や壁への細かい亀裂 ・上床版の一部亀裂 ・周辺ビルとのジョイント部の破損	大きな損傷なし ・「山の手」と「浜の手」の接続部で1cmの段差 ・周辺ビルとのジョイント部の破損

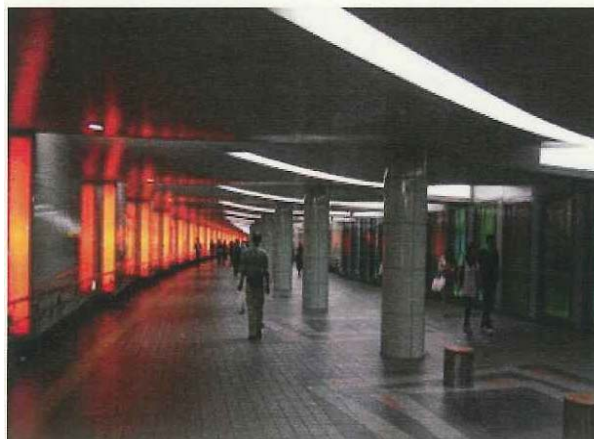
- 運行に影響が出る大きな被害は八乙女駅から黒松駅間の高架橋構造の部分に集中し、その他の地下構造部分には大きな損傷はなかった。
- 地震の直後は地下鉄全てで停電し、駅構内も非常灯を除いて全ての照明が停止した。
- お客様が地震の揺れ自体でパニックを起こすこともなく、駅係員による誘導により全員の地上への避難が特に大きな問題もなく完了している。

震災直後 大きな被害なし

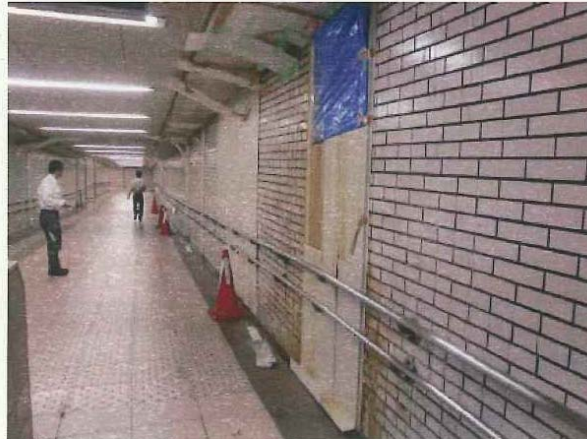
南北線の勾当台駅地下通路の漏水状況

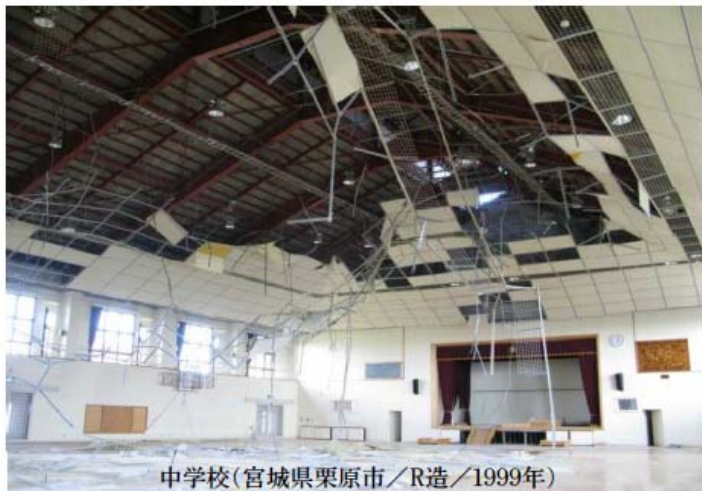
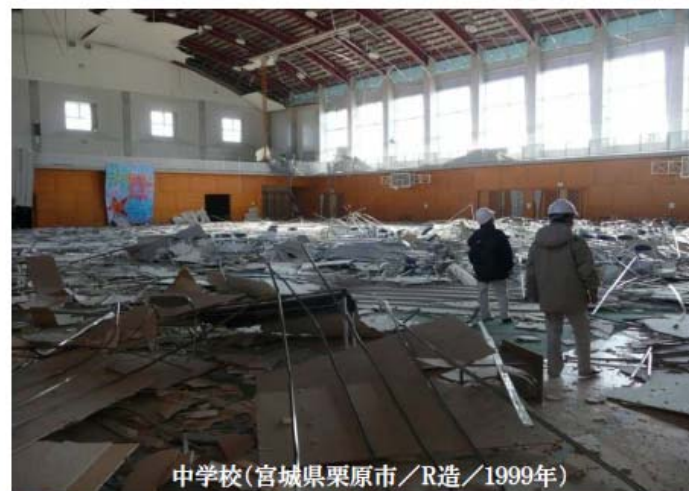
中学校(宮城県栗原市/R造/1999年)

屋内運動場の天井材や照明器具が落下。天井被害の多くが脱落によるもの（およそ76%）

新耐震基準の施設、耐震補強済みの施設でも天井が全面崩落した事例多数
