[改善箇所説明図] ①

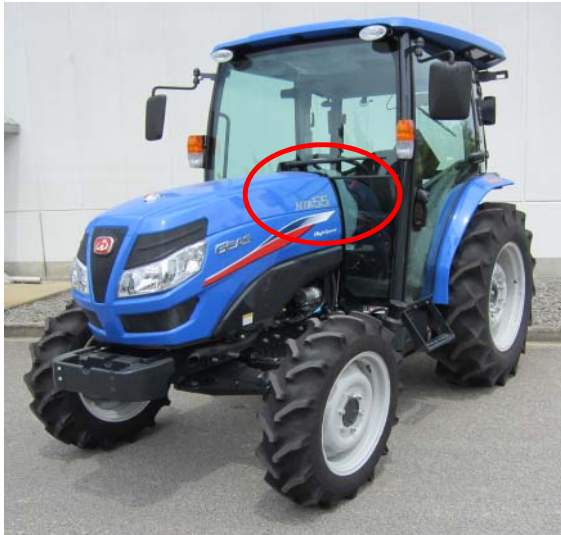
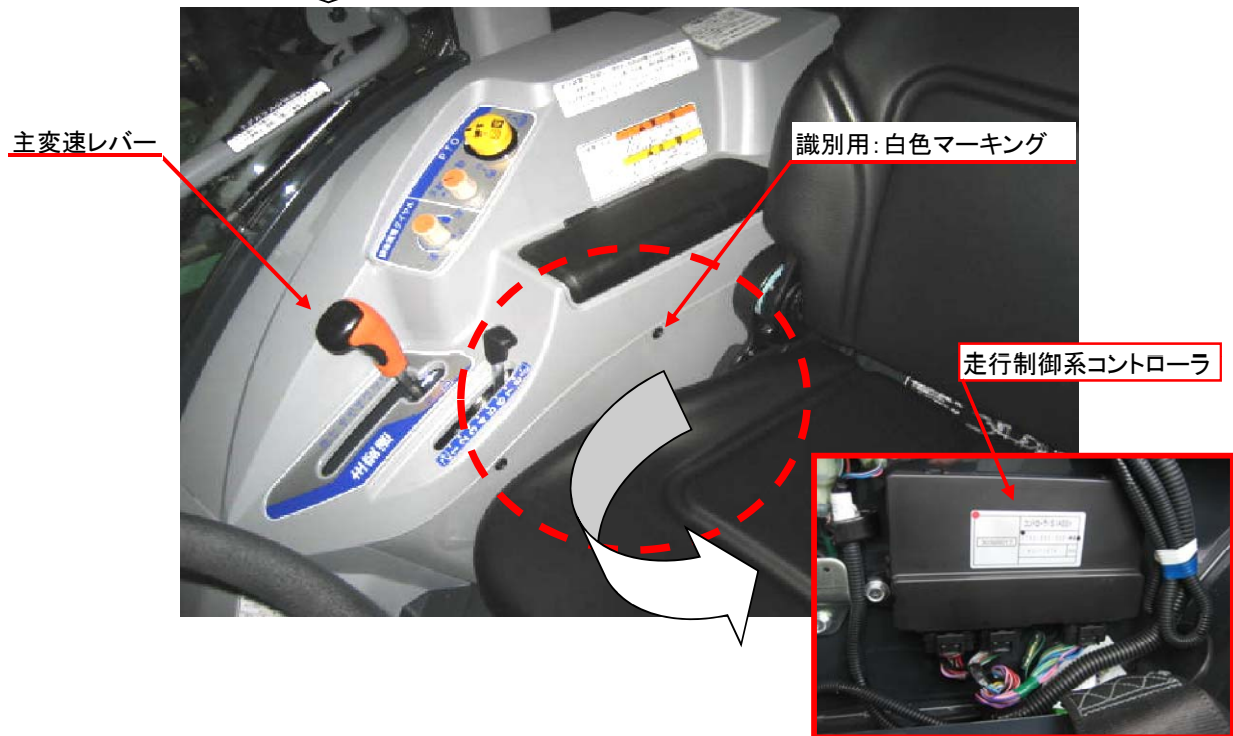
不具合発生箇所

注:  は、プログラムを書き換える部品を示す。

動力伝達装置の変速部において、走行制御系コントローラのプログラムが不適切なため、走行中に意図しない変速をし速度が増加又は低下するおそれがある。

改善内容

全車両、走行制御系コントローラのプログラムを書き換える。

識別

コントローラ部のカバー取付ネジ頭部に白色マーキングをする。
