## 改善箇所説明図

### 基準不適合発生箇所

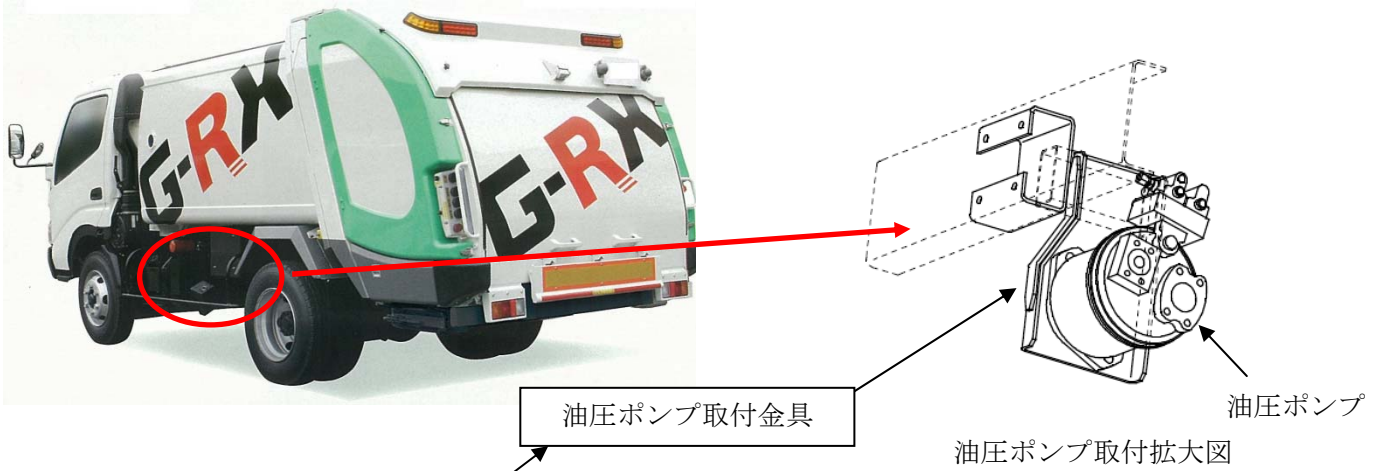
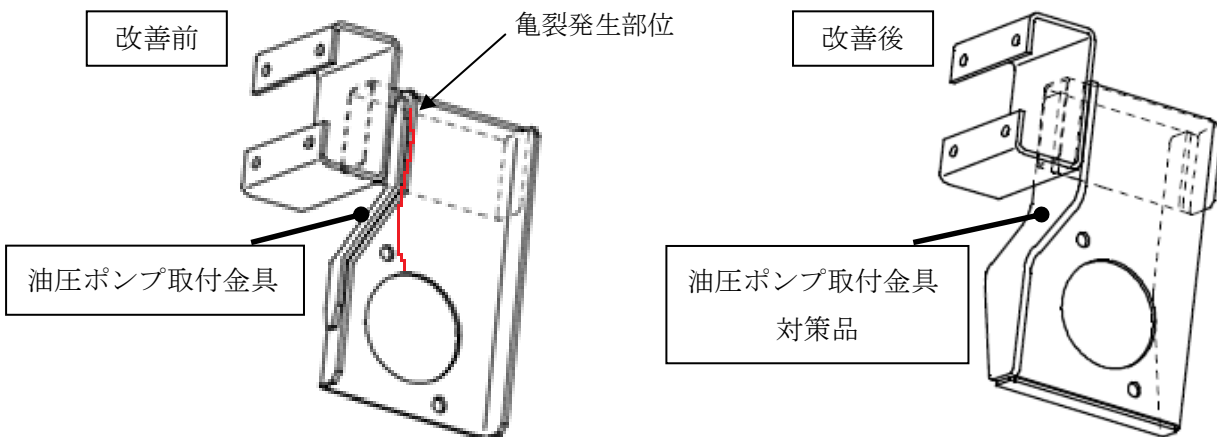
プランジャ式油圧ポンプを装着した塵芥車(富士重工業(株)製、商品名:フジマイティ)において、油圧ポンプ取付金具の強度が不足しているため、当該金具の一部に亀裂が生じるものがある。

そのため、そのままの状態で使用を続けると、亀裂が進行し、当該金具が破断し、最悪の場合、油圧ポンプが落下するおそれがある。

注:  は、改修部位を示す。

全車両、油圧ポンプ取付金具を対策品と交換する。

改善をした油圧ポンプ取付金具と油圧ポンプを締結する下端ボルト・ナットの端面に白色のマーキングをする。
